Gennemgang af gadekær og branddamme i Sorø Kommune 2016

Evaluering af gadekær 2016

Gennemgang af gadekær og branddamme:

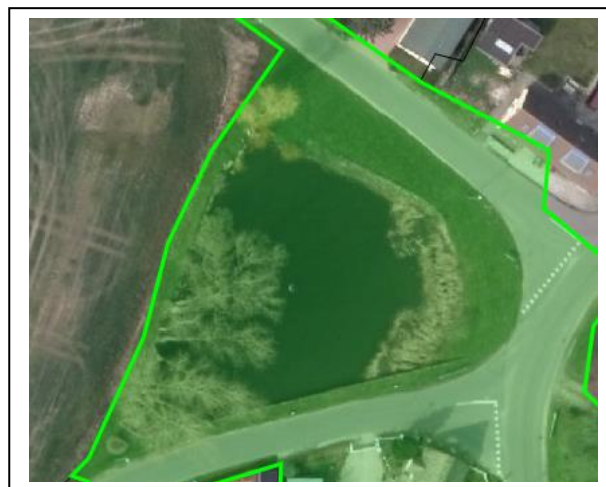
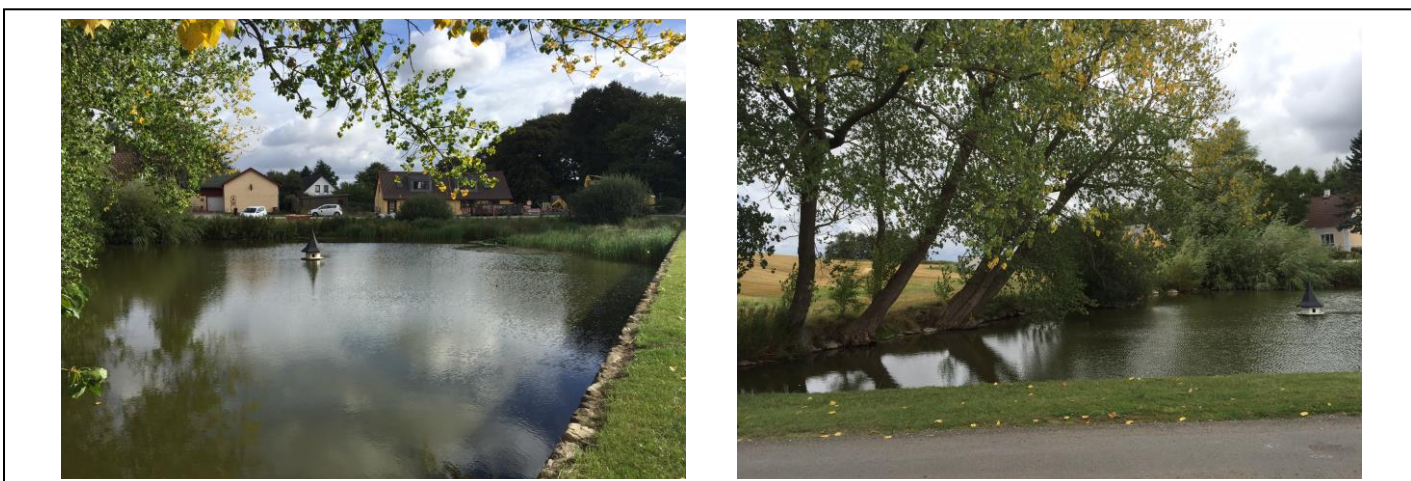
Lokalitet	Matr.nr	Registreringsdato
Nr. 1, Kongsted	Matr. 28, Kongsted By, Niløse	2. september 2016

Beskrivelse og omgivelser	
<p>Gadekæret ligger ud til vejkrøds, og der er derfor bebyggelse til flere sider. Mod vest er der dyrket agerland. Der er en lille smule grønt areal rundt om gadekæret, og det er muligt at gå hele vejen rundt. Græsset er velholdt.</p> <p>Der er placeret andehus i midten af søen.</p> <p>Der er ingen borde/bænke, men der er umiddelbart heller ikke plads til dette.</p> <p>Søarealet er ca. 1250 m².</p>	
Flora og fauna	Tilstand
Bredbladet dunhammer Kogleaks, Sp. Åkander, hvid	Mudderbund Uklart vand Groet til i kanterne Stor vandflade
Skilte, mindesmærker, mv.

Påkrævet indsats
Der er ingen påkrævet indsats, men træer og buske kan eventuelt beskæres, så overhængende grene fjernes.

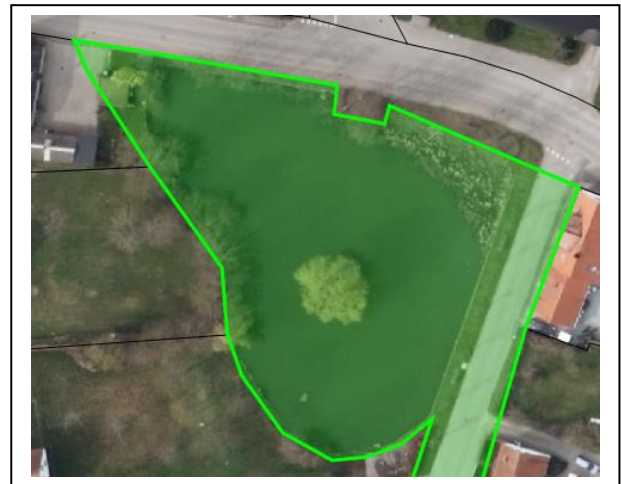
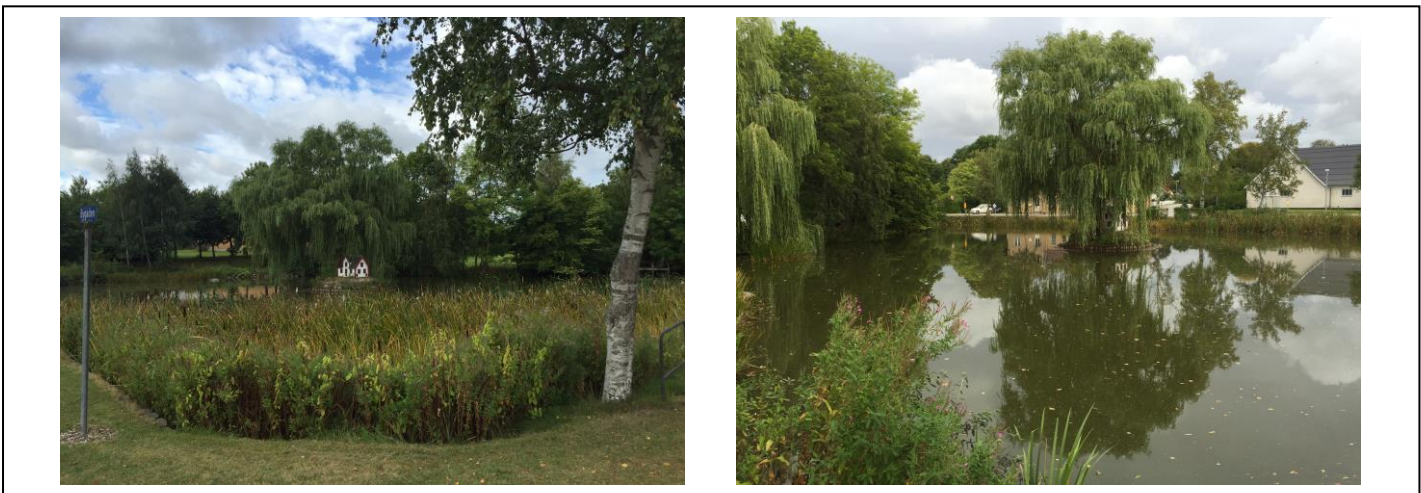
Lokalitet	Matr.nr	Registreringsdato
Nr. 2, Niløse	Matr. 33b, Niløse by, Niløse	2. september 2016

Beskrivelse og omgivelser
Gadekæret ligger ud til vej, men støder også op til flere haver. Der er grønt areal med bord/bænke-sæt og bænk. I midten af gadekæret er der lavet en ø, hvorpå der er et træ og et andehus. Der er store træer og buske rundt om gadekæret, der hænger ud over vandet. Der er ved et af husene lavet en lille bro. Der er et lille udløb. Søarealet er ca. 2400 m ² .

Flora og fauna	Tilstand
Grøn frø Grønbenet rørhøne Kalmus Skøjtøløber Smalbladet dunhammer	Stor vandflade Meget nedfaldsløv

Påkrævet indsats
De store træer og buske bør beskæres for at mindske nedfaldsløv. Eventuelt kan allerede nedfaldet løv oprenses.

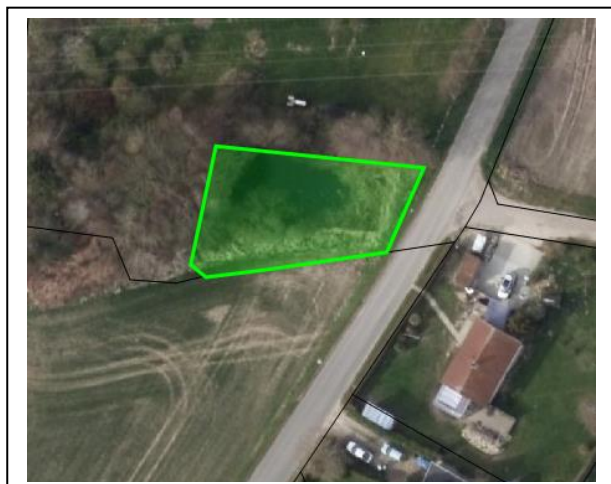
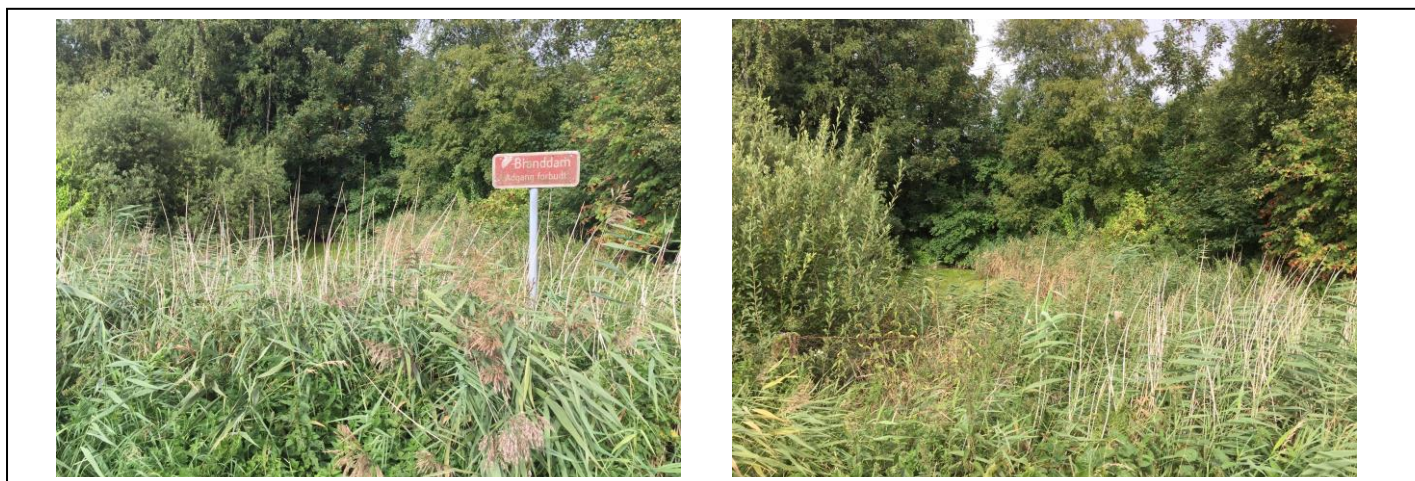
Lokalitetsnummer	Matr.nr	Registreringsdato
Nr. 3, Orebo	Matr. 18i, Lårup By, Stenlille	2. september 2016

Beskrivelse og omgivelser
Søen ligger ud til vejen, og er ellers omgivet af høje træer. Det er heget ind, og der er ikke umiddelbart en låge til indgang. Den nordlige del af søen ligger på nabomatriklen. Søarealet er ca. 220 m ² .

Flora og fauna	Tilstand
Tagrør	Vandet er helt grønt. Gadekæret er groet til i tagrør.

Påkrævet indsats
Søen trænger til en oprensning og rydning af tagrør.

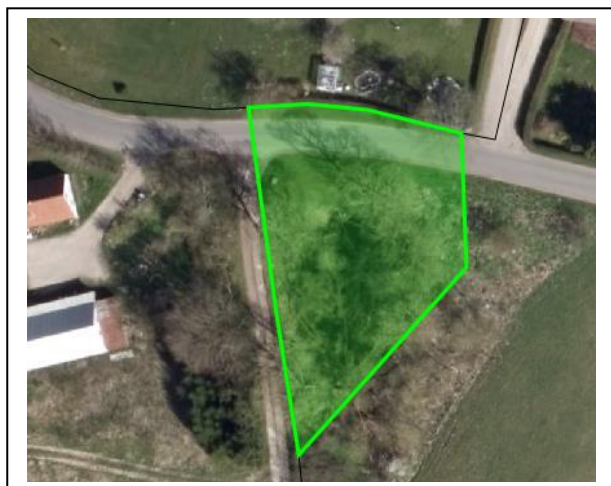
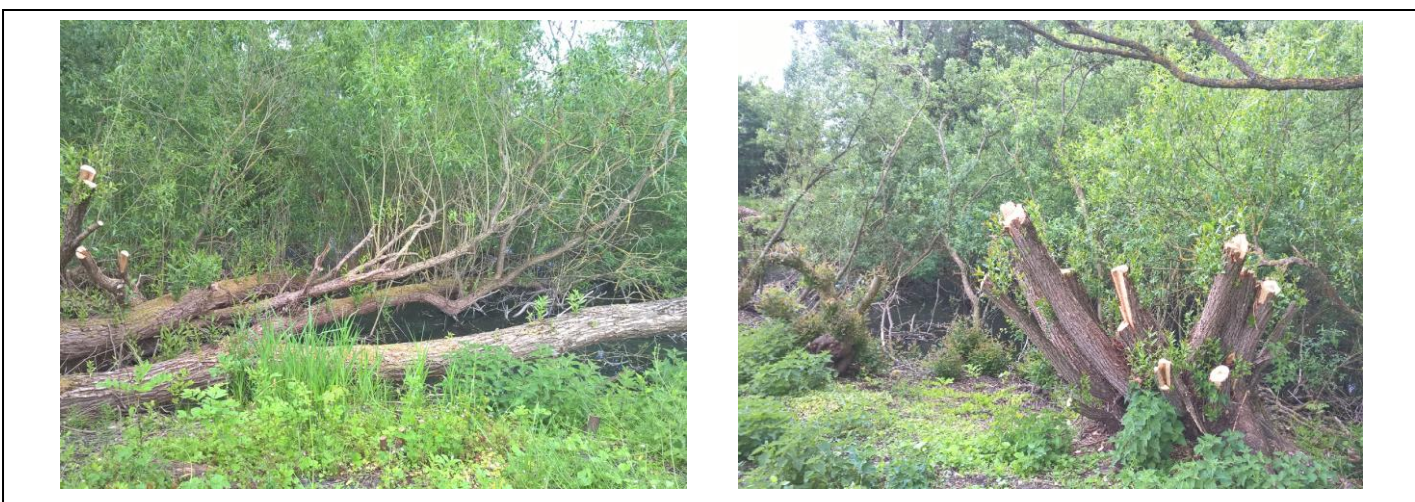
Lokalitetsnummer	Matr.nr	Registreringsdato
Nr. 4, Skuerup	Matr. 4, Skuerup, Stenlille	26. maj 2016

Beskrivelse og omgivelser
Søen er en gammel branddam, og er beliggende ud til vej. Der er et tilhørende, lille græsareal. Rundt om søen er der høje træer, der er i gang med at blive fældet. Der er en brønd. Søarealet er ca. 160 m ² .

Flora og fauna	Tilstand
Japansk Pileurt	Gadekæret er fuldstændig tilgroet, og fyldt med nedfaldne grene.

Påkrævet indsats
Der er igangsat rydning af træer, og yderligere oprydning. Efter rydningen kræver søen en oprensning. Der bør fjernes Japansk Pileurt, da det er en invasiv art.

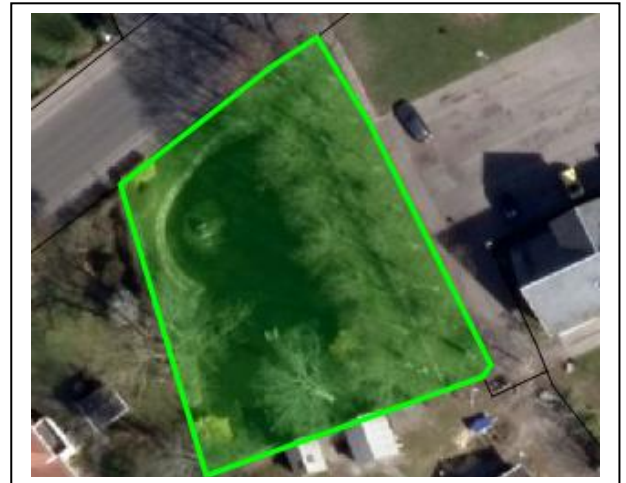
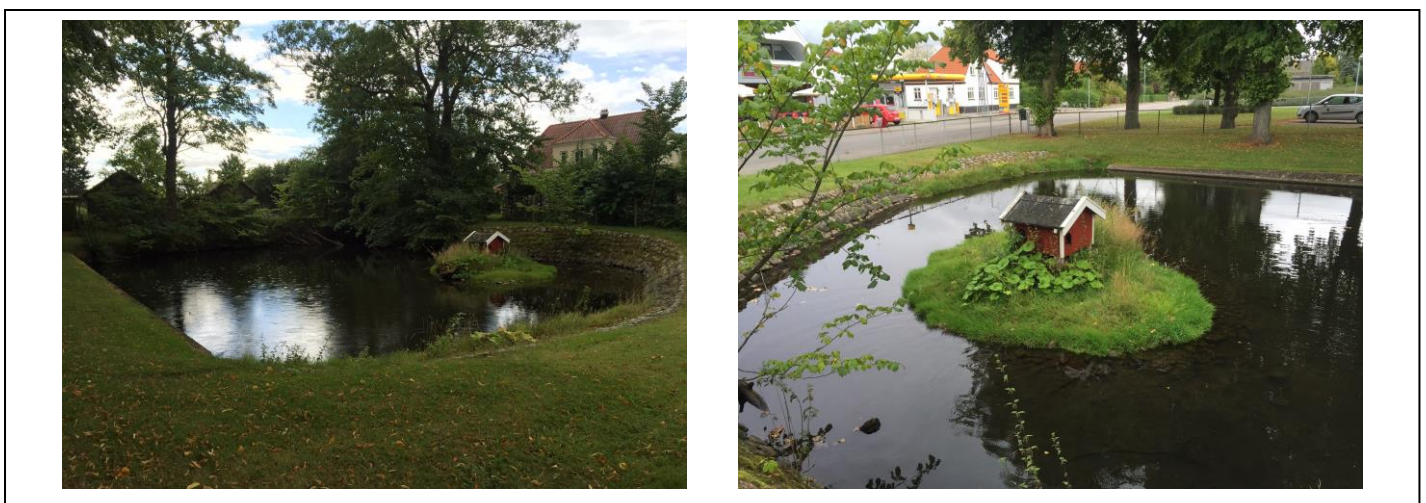
Lokalitetsnummer	Matr.nr	Registreringsdato
Nr. 5, Stenlille	Matr. 3ft, Stenlille By, Stenlille	2. september

Beskrivelse og omgivelser	
<p>Gadekæret, der er omgivet af et græsareal, er heget ind, men har en låge til indgang. Der er lavet en lille ø ude i gadekæret, hvorpå der er placeret et andehus. Rundt i kanten af græsarealet er der buske og træer. Der ligger en børnehave ved siden af gadekæret. Gadekæret har betonkant mod nordøst. Søarealet er ca. 520 m².</p>	
Flora og fauna	Tilstand
Guldfisk Grøn frø	Der er lavvande. Gadekæret har stor vandflade med klart vand. Der er mudderbund.
Skilte, mindesmærker, mv.

Påkrævet indsats
Der kan opstilles bord/bænke-sæt, for at gøre det muligt at bruge gadekæret som samlingspunkt. Betonkanten kan fjernes og erstattes med skrånende brink.

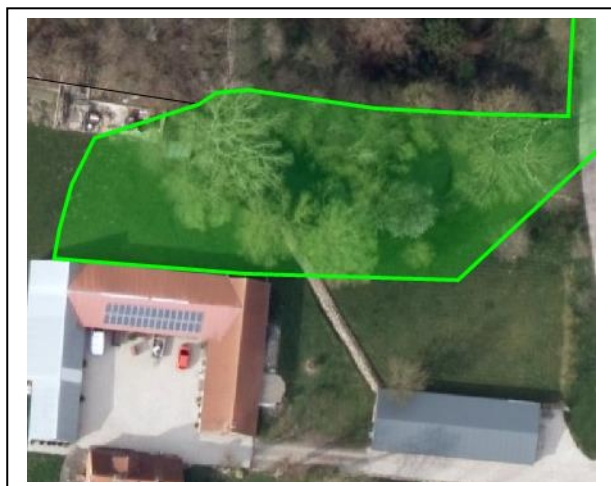
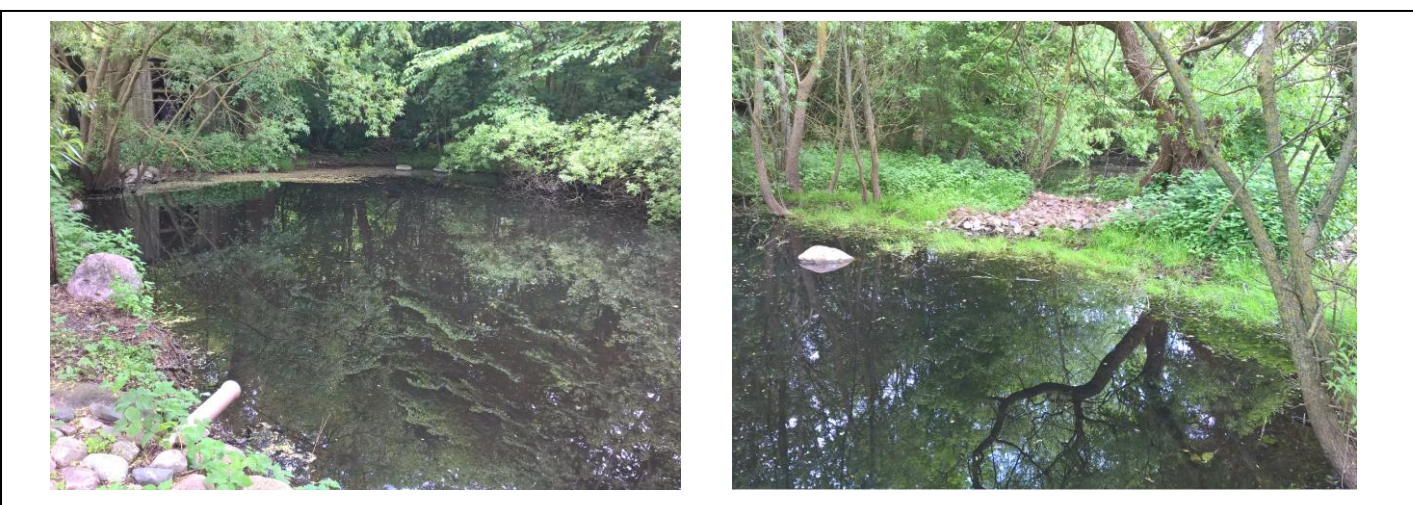
Lokalitetsnummer	Matr.nr	Registreringsdato
Nr. 6, Gammel Vedde	Matr. 17, Vedde By, Munke Bjergby	26. maj 2016

Beskrivelse og omgivelser	
Der er placeret store sten i halvcirkel, der fungerer som parkeringsplads. Der er to søer. Søen tættest på bebyggelse har et gammelt dræn. Der ledes tagvand fra ny lade ud i søen. Der er et tilhørende, grønt areal – det er ikke nemt for udefrakommende at se, hvor skellet går, og det hele virker som privat grund. Søen tættest på vejen er lysåben mod syd. Søen tættest på huset har et areal på ca. 370 kvm, og søen tættest på vejen har et areal på ca. 165 m ² .	
Flora og fauna	Tilstand
Dusk-vandhår Græs Gråænder, 1 par Natskygge Vandmos	Natskygge-planter samt græs tyder på, at søen længst ud mod vejen udtørre.
Skilte, mindesmærker, mv.

Påkrævet indsats
Der bør opsættes et skilt, da området virker meget privat. Søen tættest på huset kan med fordel lysstilles.

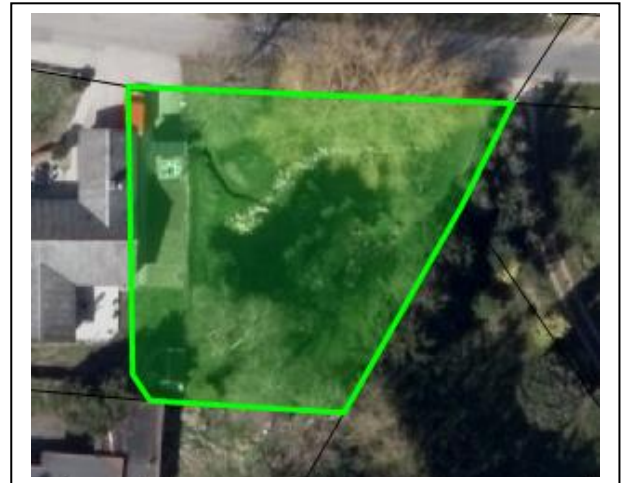
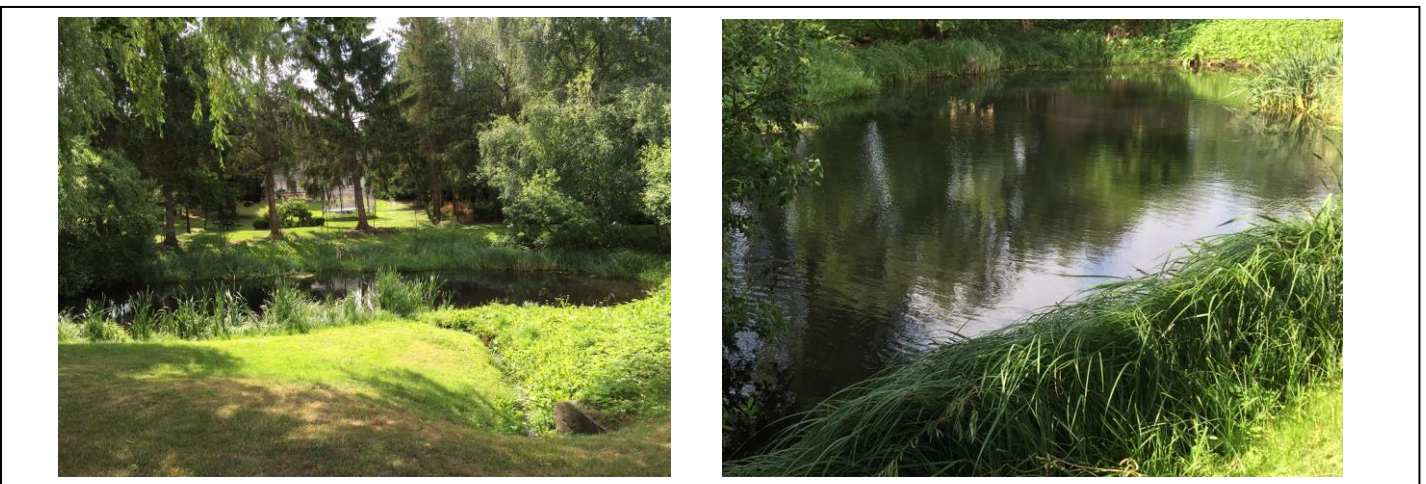
Lokalitetsnummer	Matr.nr	Registreringsdato
Nr. 7, Ruds Vedby	Matr. 57o, Ruds Vedby By, Ruds Vedby	20. juni 2016

Beskrivelse og omgivelser
Der løber en rende ud i gadekæret. Der er en brønd med dæksel. Der er et græsareal imellem gadekæret og vejen. Ved gadekærets andre sider er der bebyggelse, hvor haverne støder op til kæret. Der er skyggende, høje træer – nogle placeret på gadekærets matrikel, andre på private matrikler. Søarealet er ca. 390 m ² .

Flora og fauna	Tilstand
Bredbladet dunhammer Grønbenet rørhøne Liden andemad Nikkende star Vandbænkebider Åkande, hvid	Stor vandflade. Der er mudderbund.

Påkrævet indsats
Der kan beskæres træer for at skabe mere lys, og der undgås nedfald af løv i vandet.
Der kan stilles bord/bænke-sæt op for at gadekæret kan bruges som socialt samlingspunkt.

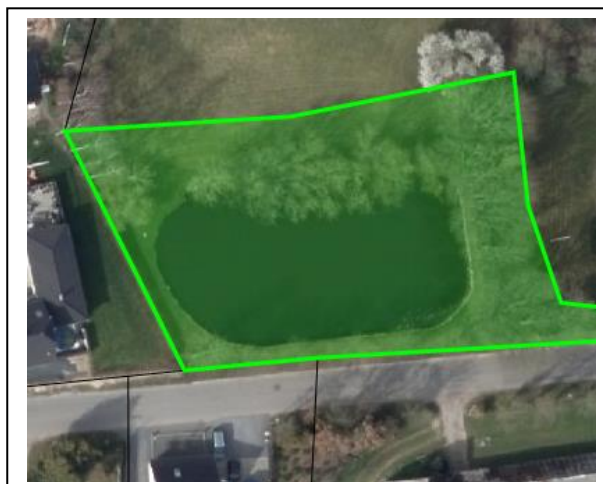
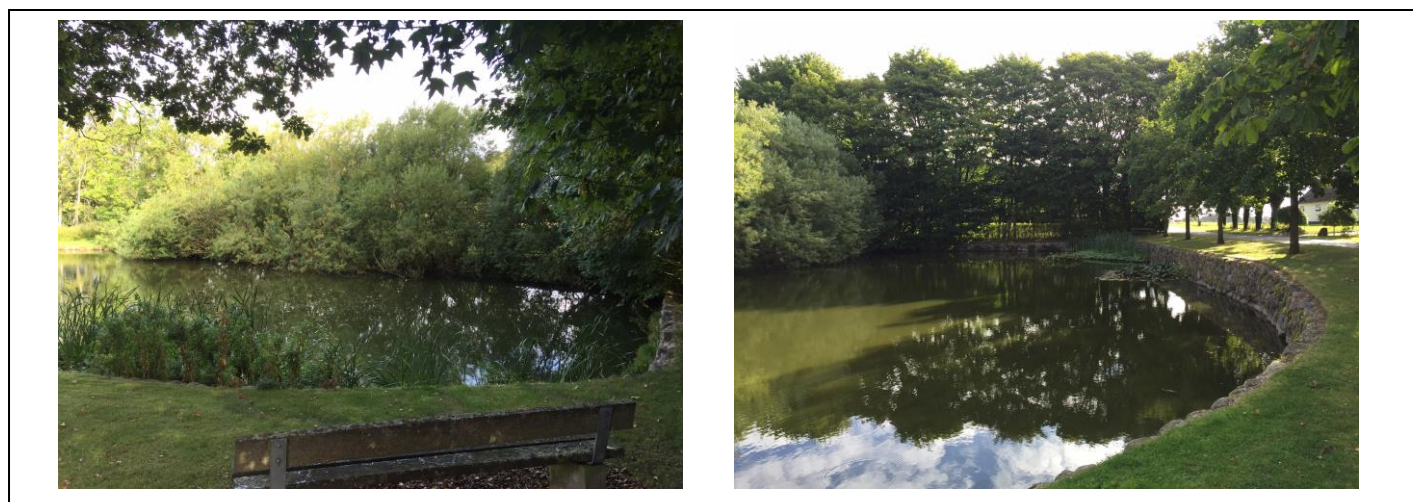
Lokalitetsnummer	Matr.nr	Registreringsdato
Nr. 8, Skellebjerg	Matr. 15, Herrestrup By, Skellebjerg	2. september 2016

Beskrivelse og omgivelser
Gadekæret har stenkant. Der er et tilhørende grønt areal, hvor der er placeret en bæk. Der er store træer og buske op til gadekærets nord- og østside og en række træer ud mod vejen. Der løber en lille rende ud i gadekæret. Søarealet er ca. 1000 m ² .

Flora og fauna	Tilstand
Bug/rygsvømmer Bukkeblad Smalbladet dunhammer Svømmende vandaks Åkande, hvid	Stor vandflade Uklart vand med grønligt skær

Påkrævet indsats
Grene, der hænger ind over vandet bør beskæres, for at undgå nedfaldsløv.

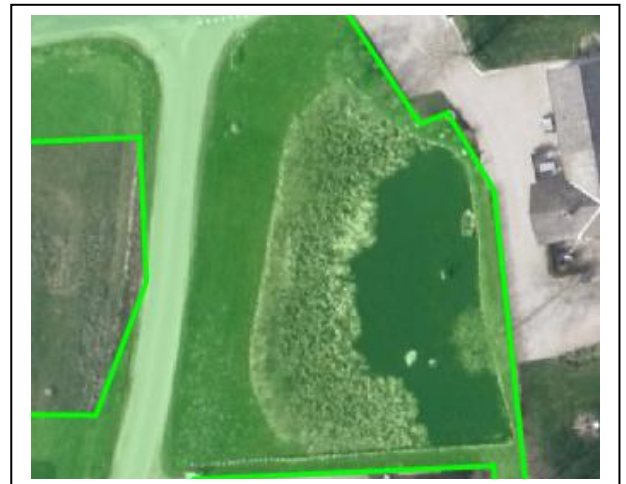
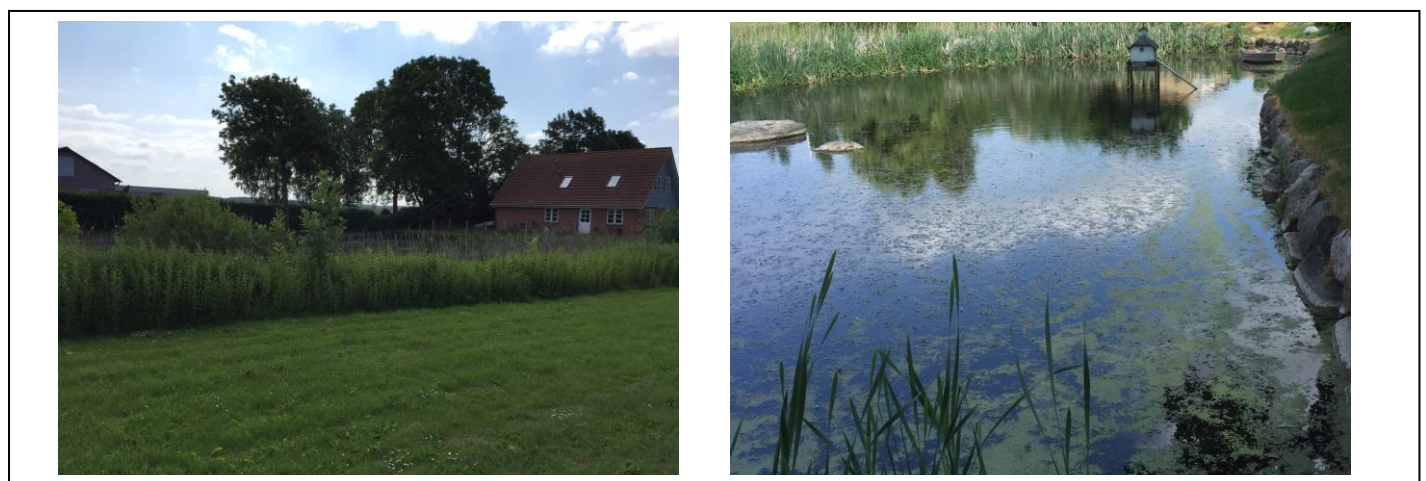
Lokalitetsnummer	Matr.nr	Registreringsdato
Nr. 13, Tåderup	Matr. 21, Tåderup By, Skellebjerg	20. juni 2016

Der er et græsareal imellem gadekæret og vejen. Der er brønd med dæksel. Der er et rør/udløb i gadekæret. Der er et andehus. Der ligger en gammel båd i vandet. Jyderupstien går lige forbi gadekæret. Søarealet er ca. 900 m².

Flora og fauna	Tilstand
Bredbladet dunhammer Grøn frø Gråænder, 1 par Liden Andemad Lådden dueurt Smalbladet dunhammer Tornfrøet Hornblad	En del af gadekæret er groet til i Lådden Dueurt og Dunhammer. Vandfladen er delvist dækket af andemad.

Gadekæret kan med fordel oprenses. Der kan ryddes opvækst – dette vil også gøre gadekæret mere synligt fra vej/Jyderupstien. Der kan opsættes bord-bænke-sæt for at skabe et socialt samlingspunkt.

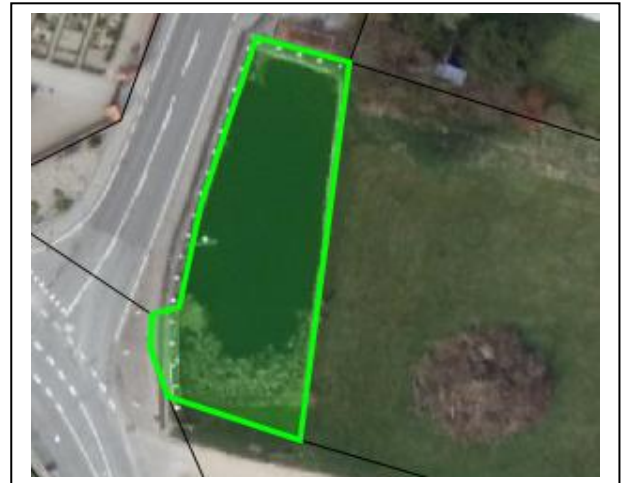
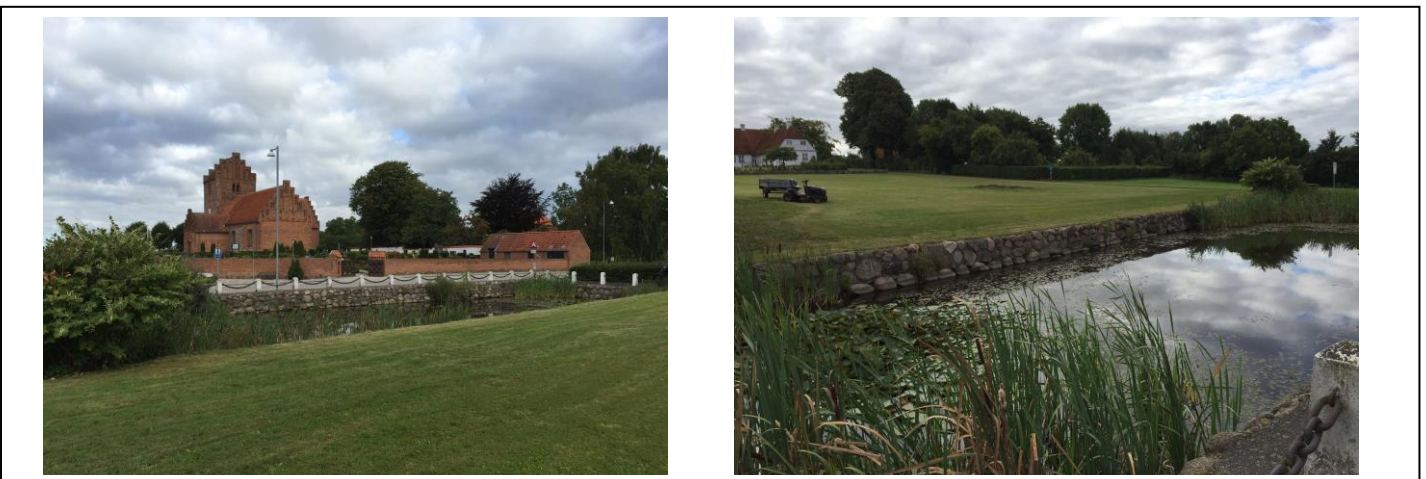
Lokalitetsnummer	Matr.nr	Registreringsdato
Nr. 14, Tersløse nord	Matr.55b, Tersløse By, Tersløse	2. september 2016

Beskrivelse og omgivelser	
Gadekæret ligger imellem Tersløse Kirke og Tersløsegård. Det ligger op til et stort græsareal, der hører til Tersløsegård. Søarealet er ca. 430 m ² .	
Flora og fauna	Tilstand
Guldfisk Rørhøne Skildpadde Smalbladet dunhammer Svømmende vandaks Åkander, hvide	Der er en fin vandflade.
Skilte, mindesmærker, mv.	
Der er vejvisningsskilt, skilt til margueritruen og skilt til Tersløsegård

Påkrævet indsats
Der kan eventuelt beskæres buske og fjernes lidt dunhammer.

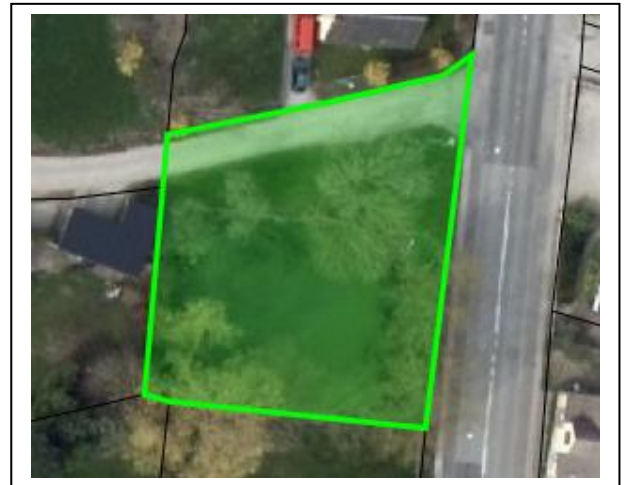
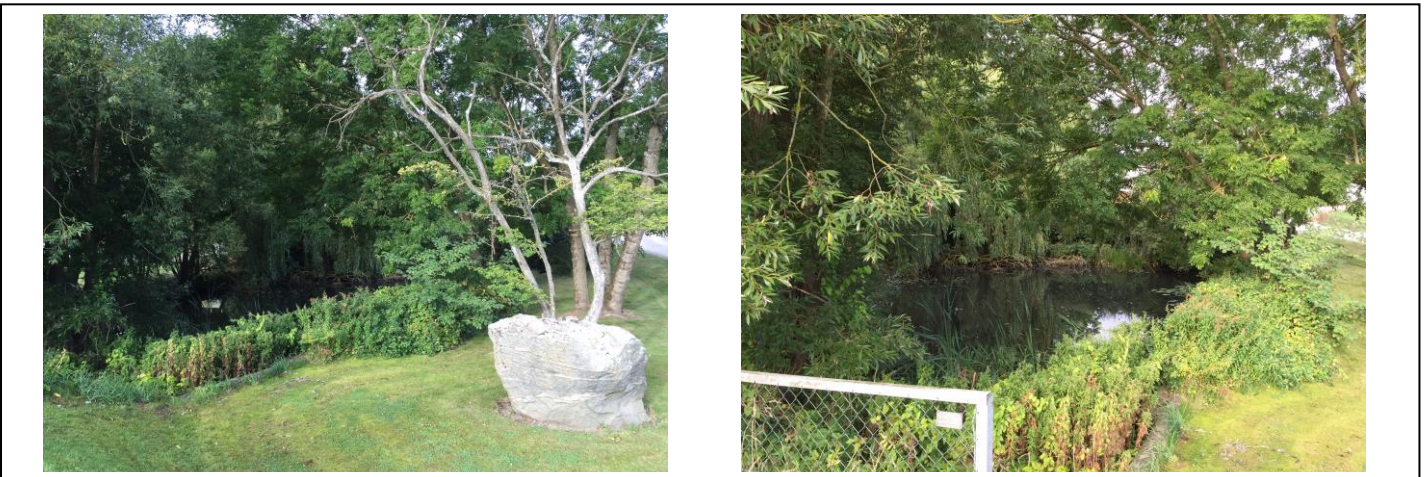
Lokalitetsnummer	Matr.nr	Registreringsdato
Nr. 15, Tersløse syd	Matr. 55a, Tersløse By, Tersløse	2. september 2016

Beskrivelse og omgivelser	
Der er et lille græsareal. Der er store træer rundt om gadekæret, der kaster meget skygge. Parkering forbudt-skiltet medfører at området virker privat. Ekstra skiltning kunne tydeliggøre, at der er tilladt adgang. Søarealet er ca. 340 m ² .	
Flora og fauna	Tilstand
Lådden dueurt Smalbladet dunhammer Åkander, gul og hvid	Vandet er meget mudret, og lugter.
Skilte, mindesmærker, mv.	
Der er et skilt, hvor der står parkering er forbudt.

Påkrævet indsats
Gadekæret bør lysstilles og oprenses. Betonkanten bør fjernes, og der kan laves en skrånende brink i stedet. Der kan opstilles bord/bænke-sæt, så der skabes et socialt samlingspunkt. Der kan opsættes skilt, så området virker mindre privat.

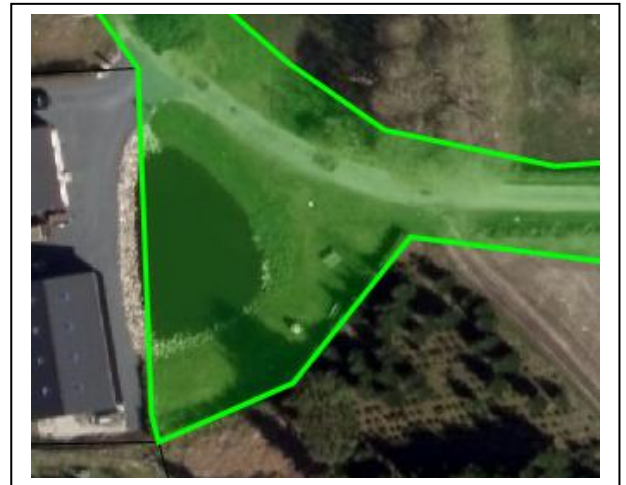
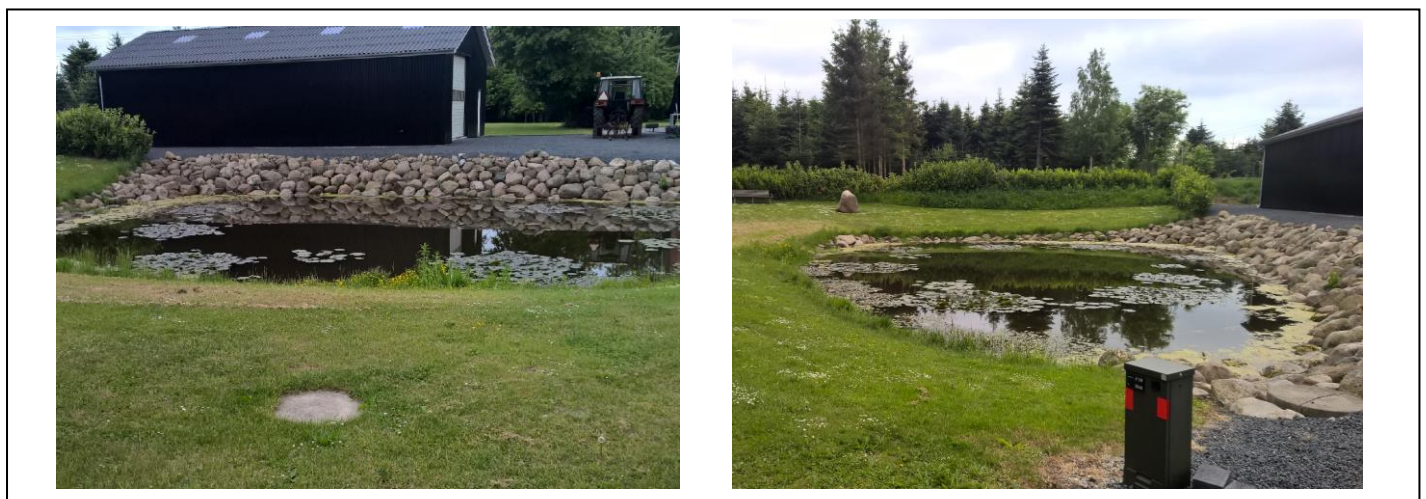
Lokalitetsnummer	Matr.nr	Registreringsdato
Nr. 16, Rude-Eskilstrup	Matr. 19, Rude-Eskilstrup By, Munke Bjergby	26. maj 2016

Beskrivelse og omgivelser
Der er et tilhørende, slået græsareal. På området er der plantet buske. Der er bord-bænkesæt. Søarealet er ca. 250 m ² .

Flora	Tilstand
Alger Dusk-vandhår Dyndsnegl Haletudser, skrubbudse Sværtvæld Svømmende vandaks Vandranunkel Åkande, hvid	Gadekæret har stenbund.

Påkrævet indsats
Der er ingen påkrævet indsats. Der er blevet oprenset ved restaurering i 2011, og der skal indfinde sig en biologisk ligevægt.

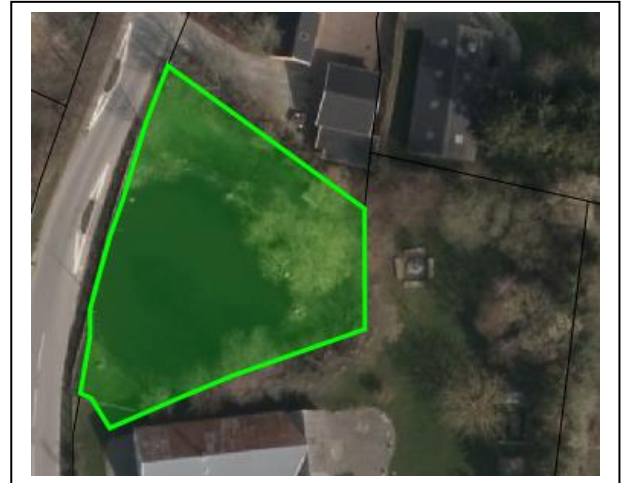
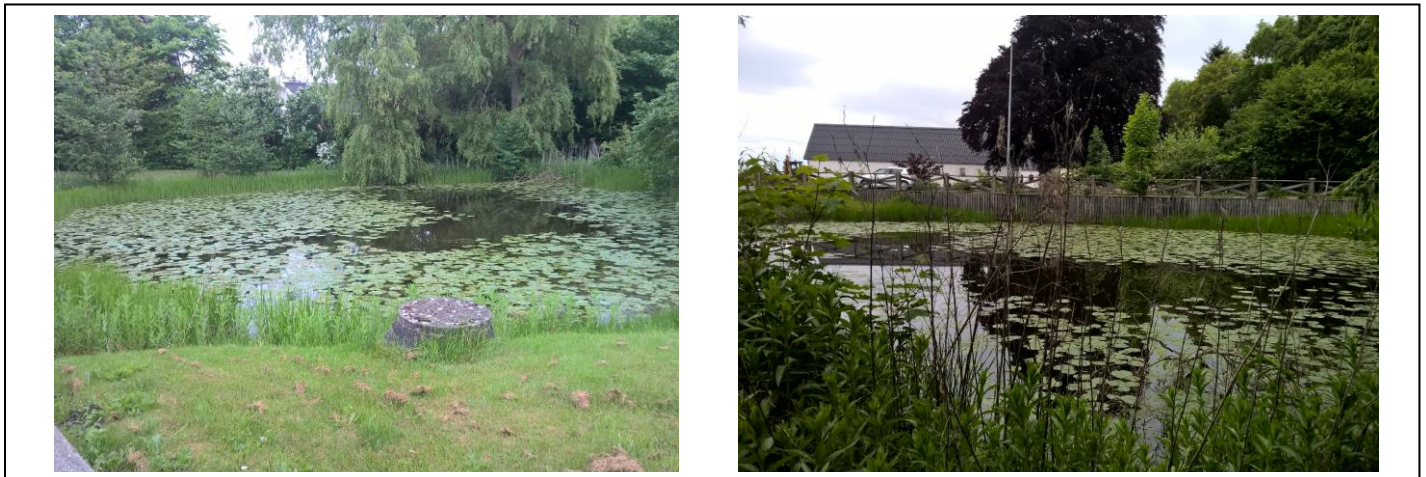
Lokalitetsnummer	Matr.nr	Registreringsdato
Nr. 17, Store Ebberup	Matr. 22, St. Ebberup By, Bjernede	26. maj 2016

Gadekæret ligger ud til Fulbyvej, og har et hegn med låge ud til vejen. Der er træer og huse op til gadekæret. Der er et slået græsareal. Der er bord-bænke-sæt og en medtaget bæk.
Der er en brønd med dæksel på arealet og et dæksel med rør – evt. et indløb.
Et gammelt andehus er trukket op på land. Søarealet er ca. 560 m².

Flora og fauna	Tilstand
Korsandemad Pindsvineknop Åkande, gul	Vandflade uden åkander i midten af søen.

Der kan med fordel ryddes op – der ligger gammelt andehus, brædder osv.
Bænken trænger til en rens.

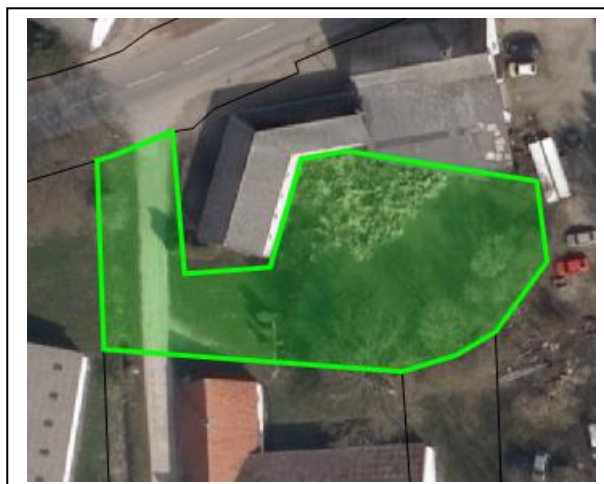
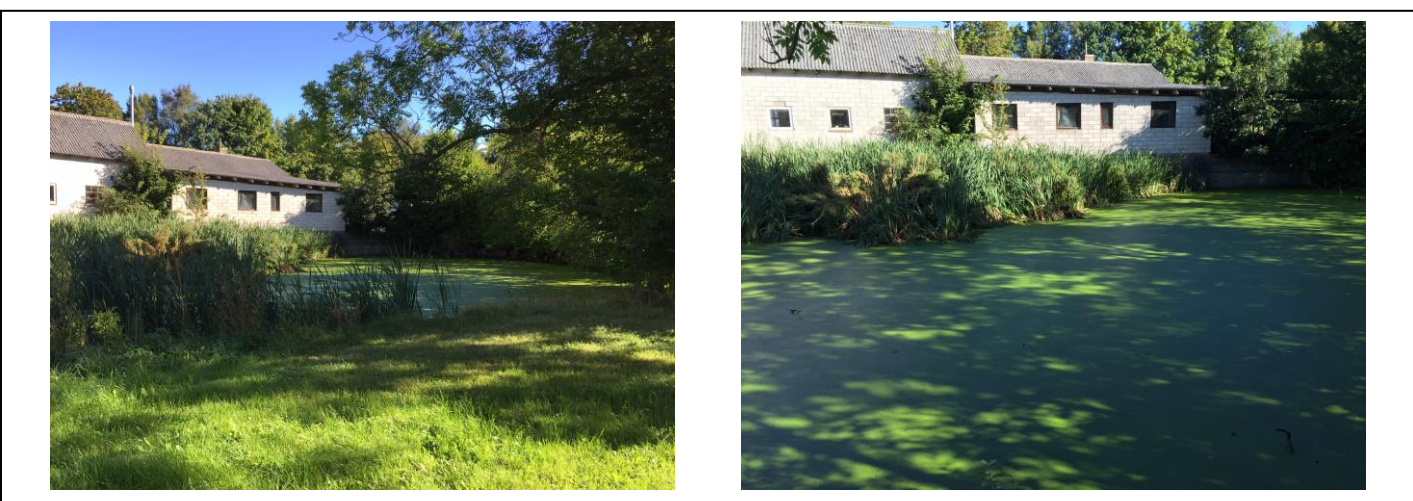
Lokalitetsnummer	Matr.nr	Registreringsdato
Nr. 18, Fulby	Matr. 26, Fulby By, Bjernede	6. september 2016

Beskrivelse og omgivelser	
Søen er en tidligere branddam, og ligger væk fra vejen bag bebyggelse. Der er store, skyggende træer. Søarealet er ca. 400 m ² .	
Flora og fauna	Tilstand
Andemad, liden Brun frø Dunhammer Fliget Brøndsel Sværtevæld	Meget mudret Fuld af andemad
Skilte, mindesmærker, mv.	
Branddamsskilt

Påkrævet indsats
Søen trænger til lysstilling og oprensning. Der er begrænset lokal værdi, da den ligger gemt bag værksted ned ad indkørsel.

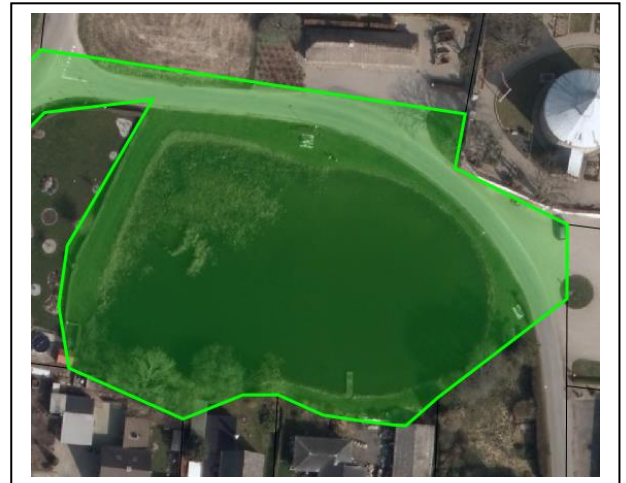
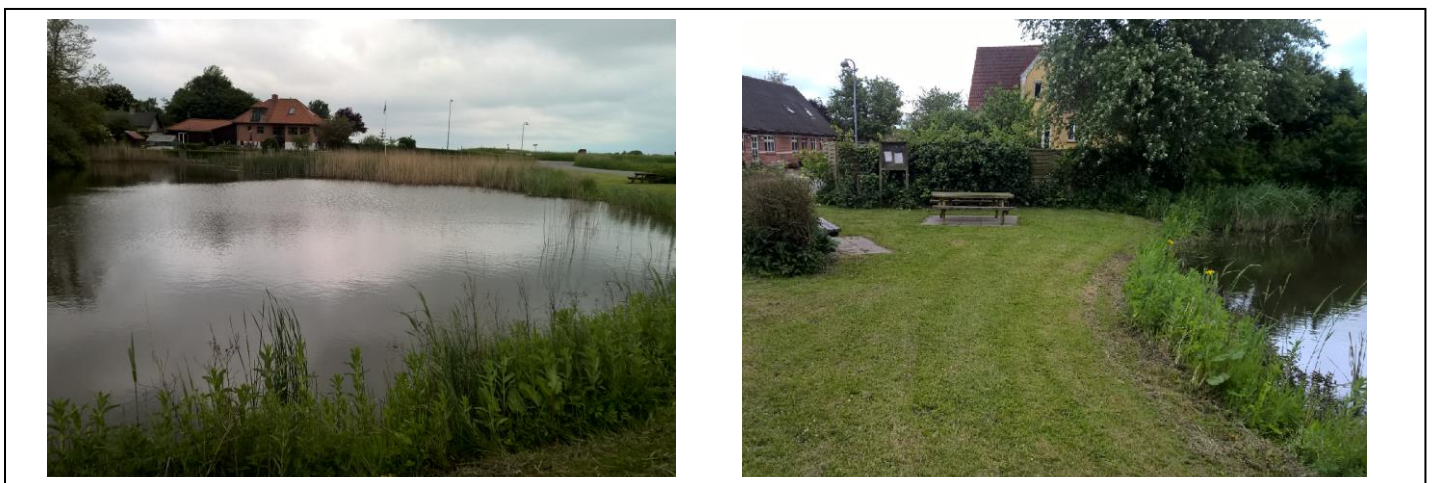
Lokalitetsnummer	Matr.nr	Registreringsdato
Nr. 19, Bjernede	Matr. 1ae, Bjernedegård Hgd., Bjernede	26. maj 2016

Beskrivelse og omgivelser	
Gadekæret ligger op af Bjernede Kirke. Der er et slået græsareal. Der er Bord/bænke-sæt. Der er en lille badebro. Der er plantet buske, men de bliver ikke passet. Søarealet er ca 3000 m ² .	
Flora og fauna	Tilstand
Aks-Tusindblad Blishøne med 2 unger Dunhammer, bredbladet og smalbladet Fisk (der bliver fisket) Gul Iris Gråænder, 1 par Vandmynte Vandranunkel Vandpileurt Sumpstrå Tagrør Tornfrøet Hornblad	Stor vandflade. Der er kun beplantninger ved bredden.
Skilte, mindesmærker, mv.	
Informationstavle

Påkrævet indsats
Evt. forskønnelse af grønne arealer med beplantning – der er meget åbent pga. parkeringsplads til kirke.

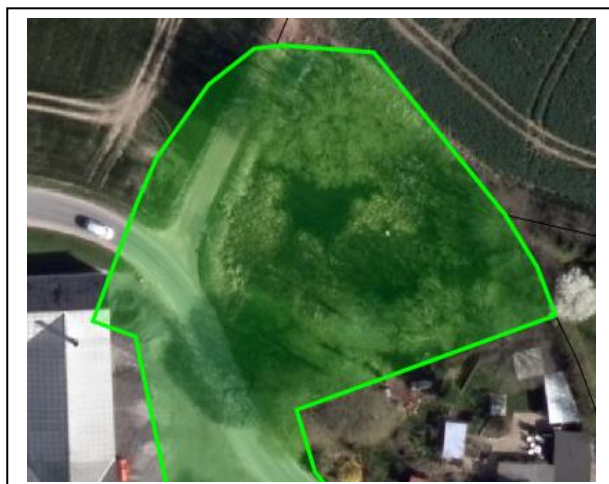
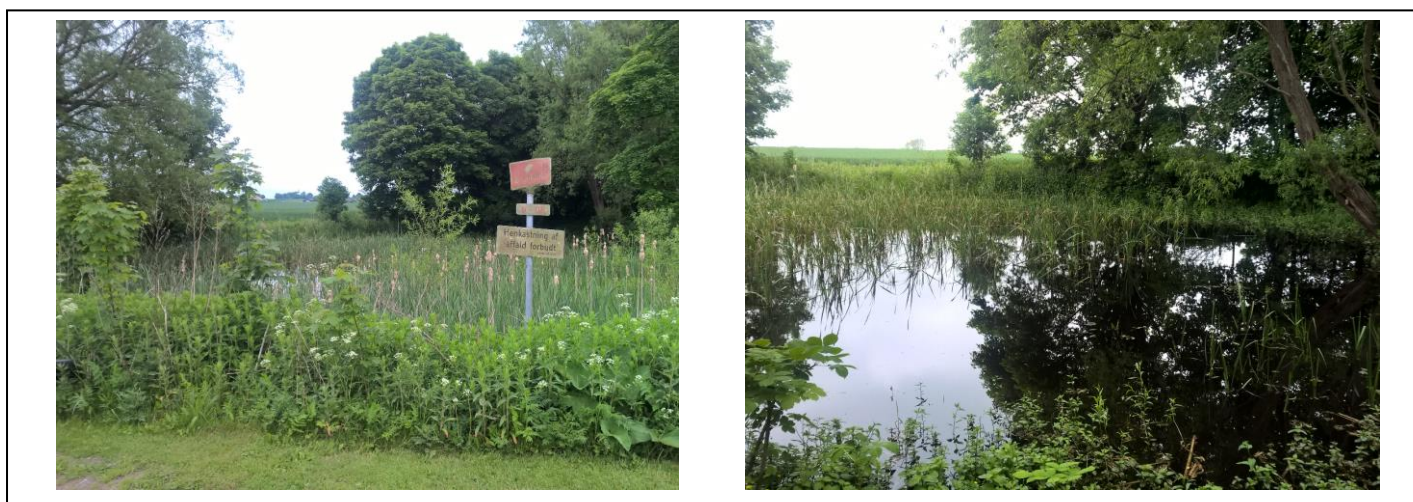
Lokalitetsnummer	Matr.nr	Registreringsdato
Nr. 20, Brandsmark	Matr. 10, Brandsmark By, Slaglille	26. maj 2016

Der er et lille græsareal imellem gadekæret og vejen, men ellers er gadekæret utilgængeligt fra 3 sider. Der ligger en sten/skrotbunke ved siden af gadekæret. Der er rør/udløb fra naboen og tilløb i den sumpede halvdel. Der er et andehus midt i søen. Søarealet er ca. 800 m².

Flora og fauna	Tilstand
Bredbladet dunhammer Gråand Liden andemad Lådden dueurt Pileopvækst Sumpplanter Sværtvæld Tagrør Vandbænkebider Vandmynte	Meget slam og mudder
Skilte, mindesmærker, mv.	
Branddamsskilt

Gadekæret kan lysstilles mod syd og oprensnes. Der er få naboer og gadekæret er derfor af begrænset kommunal interesse.

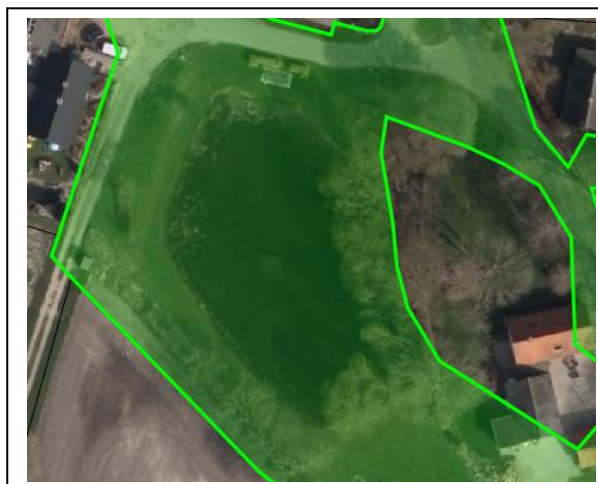
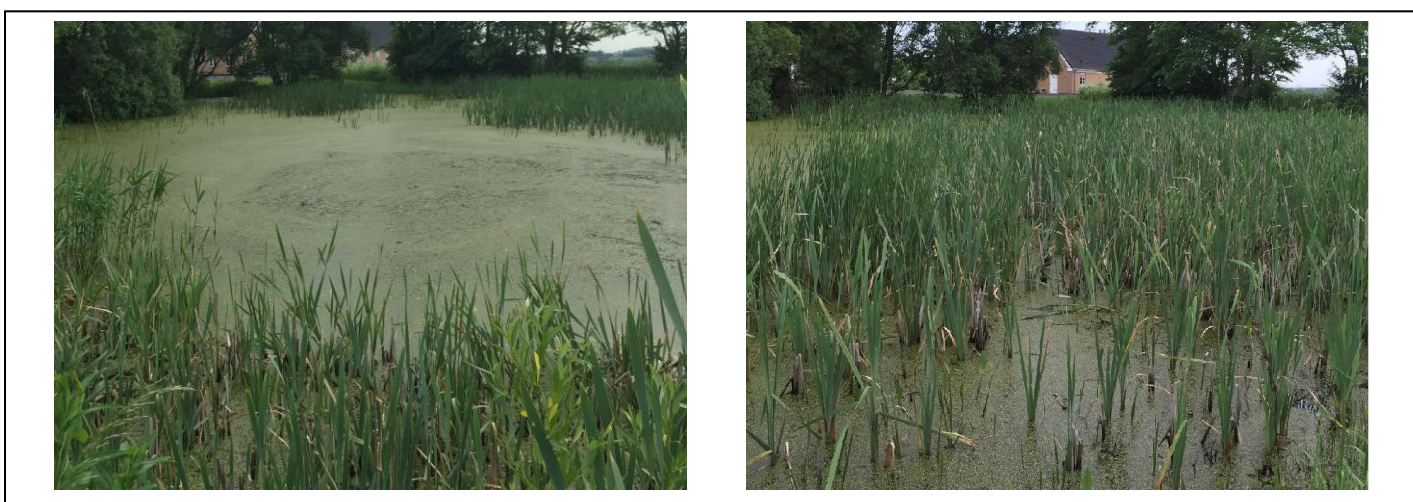
Lokalitetsnummer	Matr.nr	Registreringsdato
Nr. 24, Slaglille	Matr. 40a, Slaglille By, Slaglille	1. juni 2016

Beskrivelse og omgivelser	
Der ligger en kirke tæt på, dog ikke helt op til gadekæret. Der er bebyggelse rundt om gadekæret, og flere sidder uden for. Der er et grønt areal i tilknytning til kæret, hvor der er placeret bord-bænke sæt, gyngestativ og informationstavle. Dreng fortæller, at det bliver brugt til at fiske og fange frøer. Søarealet er ca. 1250 m ² .	
Flora og fauna	Tilstand
Andemad, kors og liden Bredbladet dunhammer Grøn frø Larvehus efter vårfluelarve Lådden dueurt Pileopvækst Skeblad, sp. Skivesnegl Vandbænkebidder Vandmynte	Meget andemad
Skilte, mindesmærker, mv.	
Informationstavle

Påkrævet indsats
Gadekæret trænger til oprensning. Der bør ryddes buske og opvækst i vandkanten, så gadekæret lysstilles og for at undgå løvfald i gadekæret. Dunhammer bør ryddes for at undgå tilgroning.

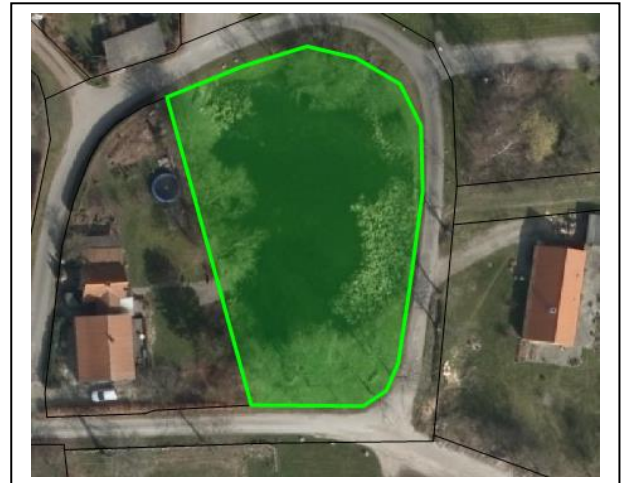
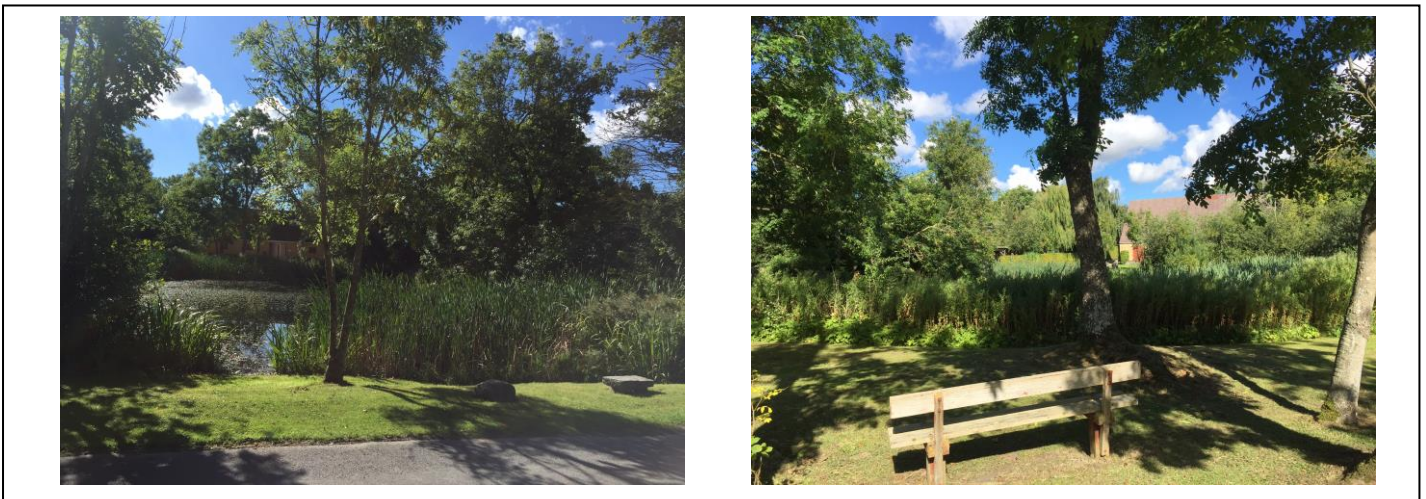
Lokalitetsnummer	Matr.nr	Registreringsdato
Nr. 25, Kirke Fjenneslev	Matr. 34a, Kirke Fjenneslev By, Fjenneslev	6. september 2016

Beskrivelse og omgivelser
 Der løber en vej hele vejen rundt om gadekæret. Gadekæret er derfor omgivet af bebyggelse, og ligger meget tæt på Fjenneslev Kirke. Der er grønt areal med alm. bæk og en lille stenbæk. Søarealet er ca. 1200 m².

Flora og fauna	Tilstand
Bredbladet dunhammer Gul iris Liden andemad Nikkende Brøndsøl Skøjtøløber Sværtevæld Vandnymfe	Vandet er fuld af tornfrøet hornblad. Mudret bund.

Påkrævet indsats
 Gadekæret bør beskæres/ ryddes for buske, dunhammer og anden bevoksning i vandkanten. Oprensning indenfor en kortere årrække.

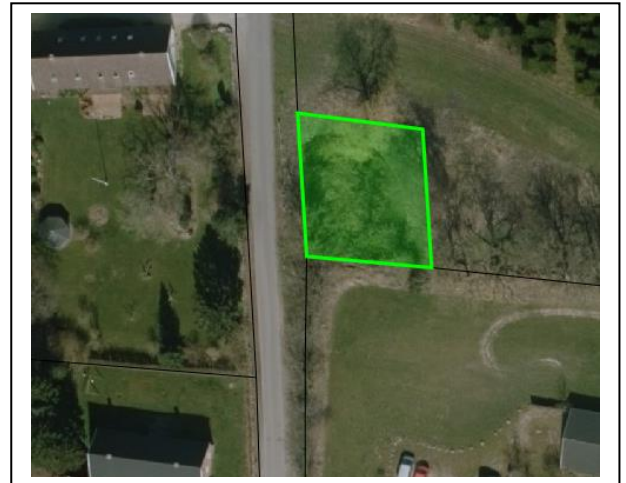
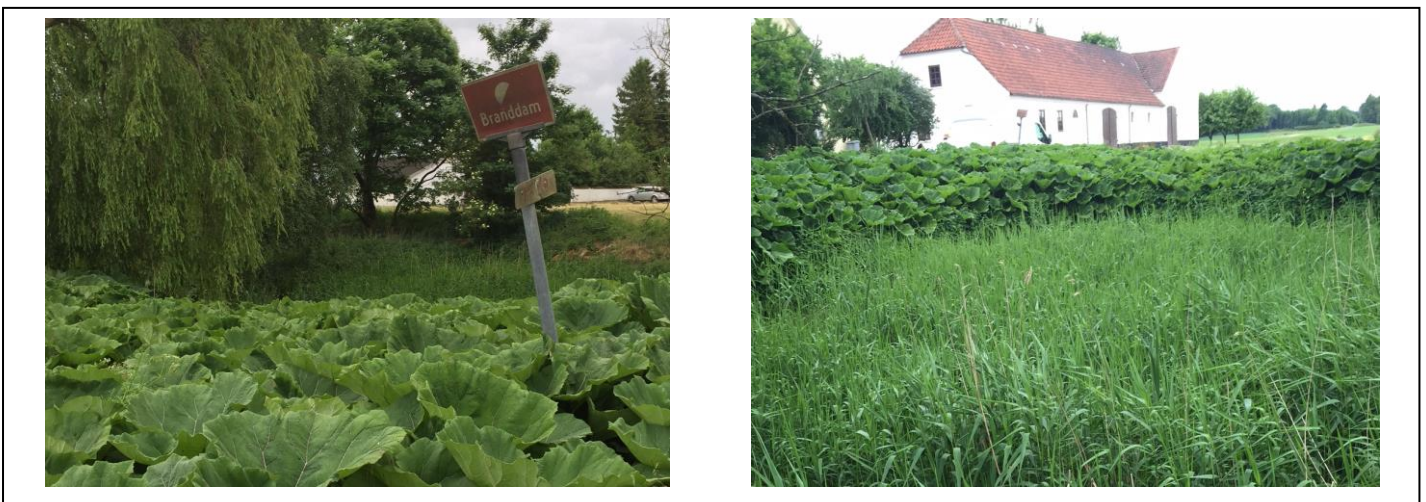
Lokalitetsnummer	Matr.nr	Registreringsdato
Nr. 26, Borød-Flinterup	Matr. 10, Borød-Flinterup By, Lyngø	14. juni 2016

Beskrivelse og omgivelser	
Søen er tidligere branddam, og ligger ud til vej, og der er intet grønt areal tilknyttet til gadekæret. Søarealet er ca. 200 m ² .	
Flora og fauna	Tilstand
Bredbladet dunhammer Gul iris Pileopvækst Rød Hestehov.	Gadekæret er tørret ud og groet til.
Skilte, mindesmærker, mv.	
Branddamsskilt

Påkrævet indsats
Der bør ryddes opvækst, så der kan komme vand igen.
