Gennemgang af gadekær og branddamme i Sorø Kommune 2016

Evaluering af gadekær 2016

Gennemgang af gadekær og branddamme:

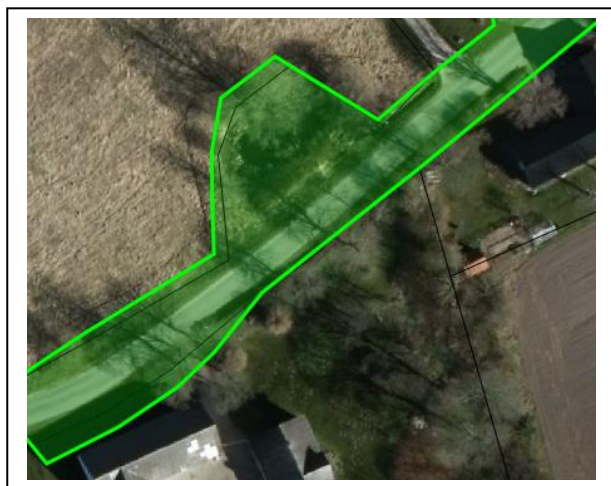
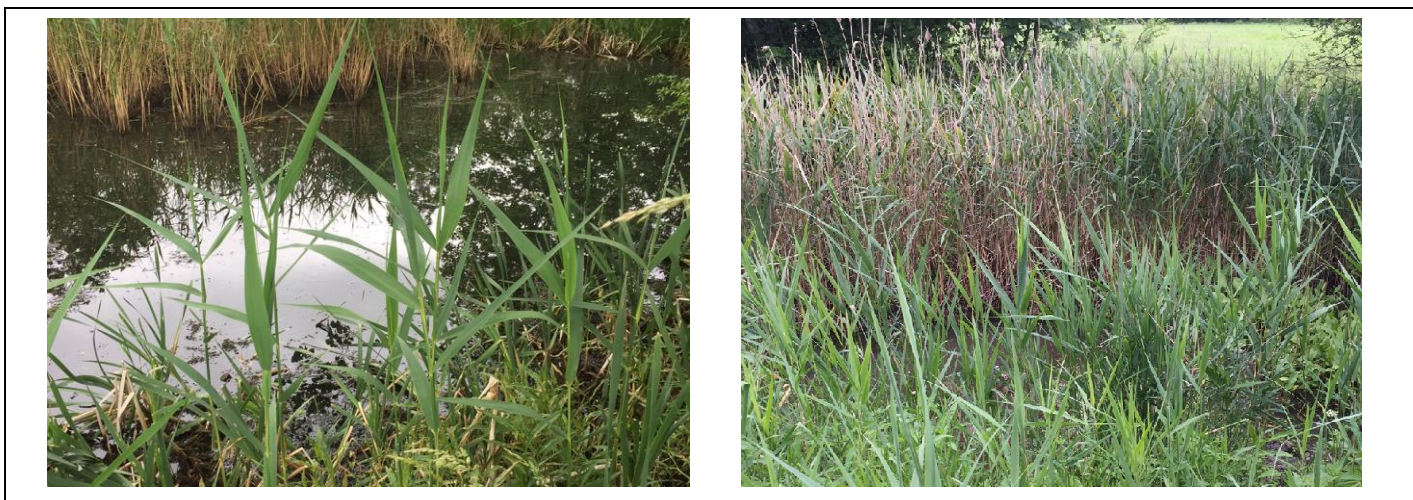
Lokalitetsnummer	Matr.nr	Registreringsdato
Nr. 27, Hylstrup	Matr. 36, Hylstrup By, Alsted	14. juni 2016

Beskrivelse og omgivelser	
Søen ligger ud til vej. Støder op til areal med græs, men det er privat grund. Søarealet er ca. 200 m ² .	
Flora og fauna	Tilstand
Tagrør Ranunkel, sp. Skeblad, sp.	Groet til med tagrør. Fyldt med slam og nedfaldsløv.
Skilte, mindesmærker, mv.	
Branddamsskilt

Påkrævet indsats
Søen trænger til en oprensning. Der bør fjernes tagrør.

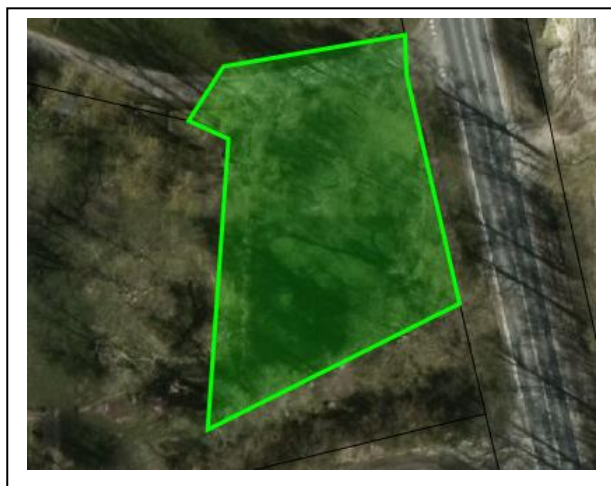
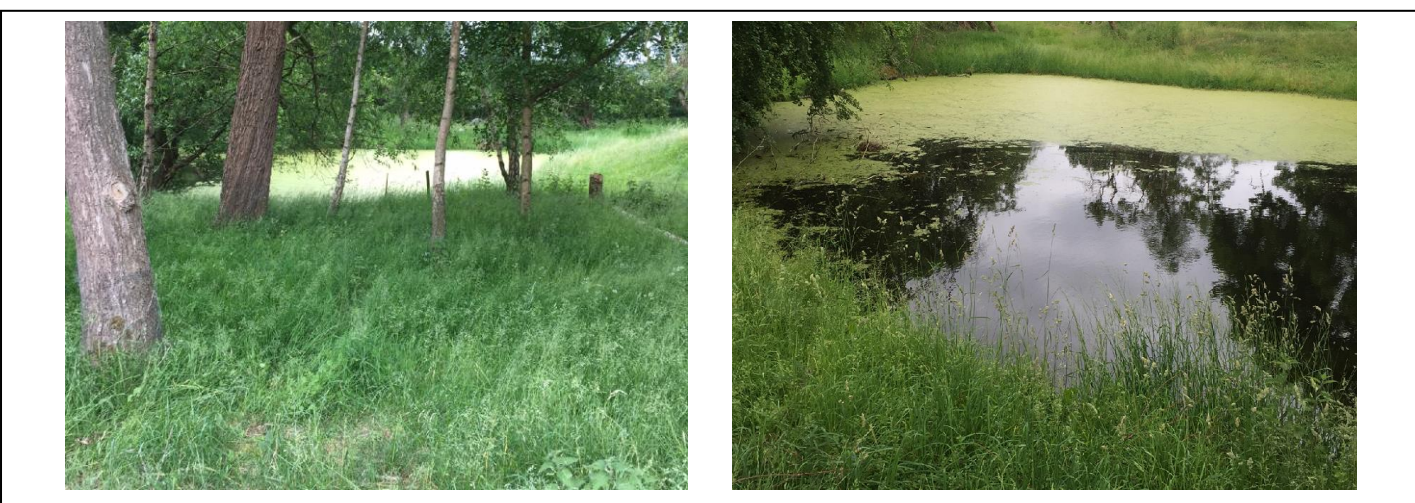
Lokalitetsnummer	Matr.nr	Registreringsdato
Nr. 29, Knudstrup	Matr. 10b, Knudstrup By, Alsted	14. juni 2016

Beskrivelse og omgivelser
Søen ligger ud til vejen og op ad en have. Der er hegn rundt om det grønne areal, hvor gadekæret ligger. Græsset er ikke slået. Der er høje træer rundt om gadekær. Der er en brønd med dæksel. Det er umiddelbart lidt svært at se, hvor skellet går. Søarealet er ca. 275 m ² .

Flora og fauna	Tilstand
Andemad, Liden Grønbenet rørhøns Skivesnegl Lille moesesnegl Larvehus efter vårfluelarve	Fuld af nedfaldsløv

Påkrævet indsats
Søen trænger til en oprensning. Evt. bør omkringstående træer beskæres.

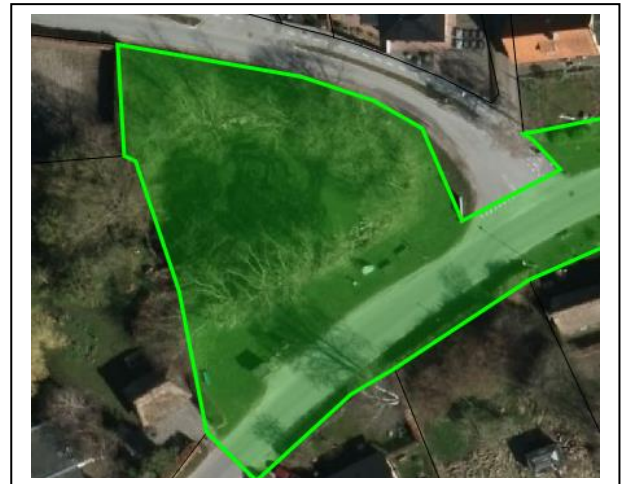
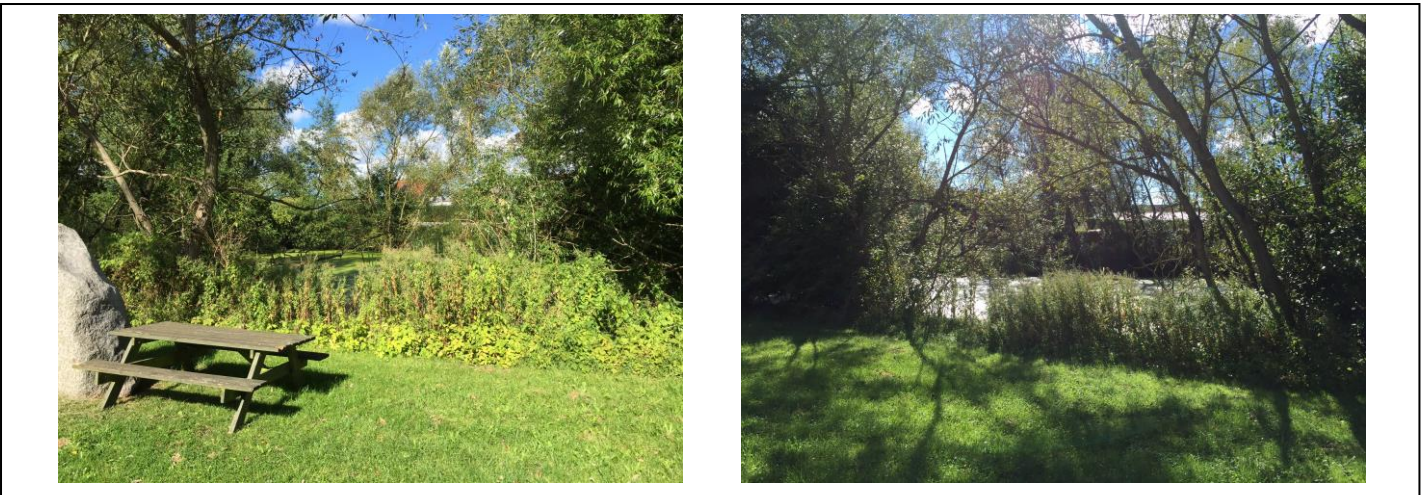
Lokalitetsnummer	Matr.nr	Registreringsdato
Nr. 30, Alsted	Matr. 64a, Alsted By, Alsted	14. juni 2016

Beskrivelse og omgivelser
Gadekæret ligger centralt i Alsted, og kirken ligger lidt op af vejen. Der er græsområde med bord-bænkesæt og stor sten, hvorpå der er malet kort. Der er træer rundt om gadekæret, der skygger. Der er et busstoppested foran gadekæret. Søarealet er 600 m ² .

Flora og fauna	Tilstand
Andemad, liden Bredbladet dunhammer Flagspætte Grønbenet rørhøne Tornfrøet hornblad	Vandet er fyldt med nedfaldsløv og grene. Der er væltet et enkelt træ ned i vandet.

Påkrævet indsats
Gadekæret trænger til oprensning. Der bør beskæres træer. træer.

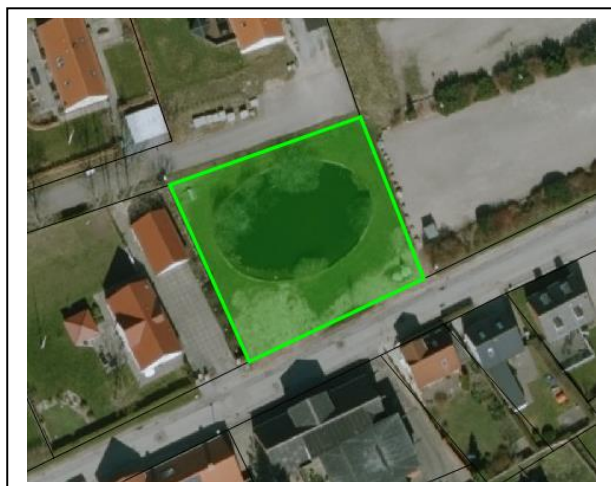
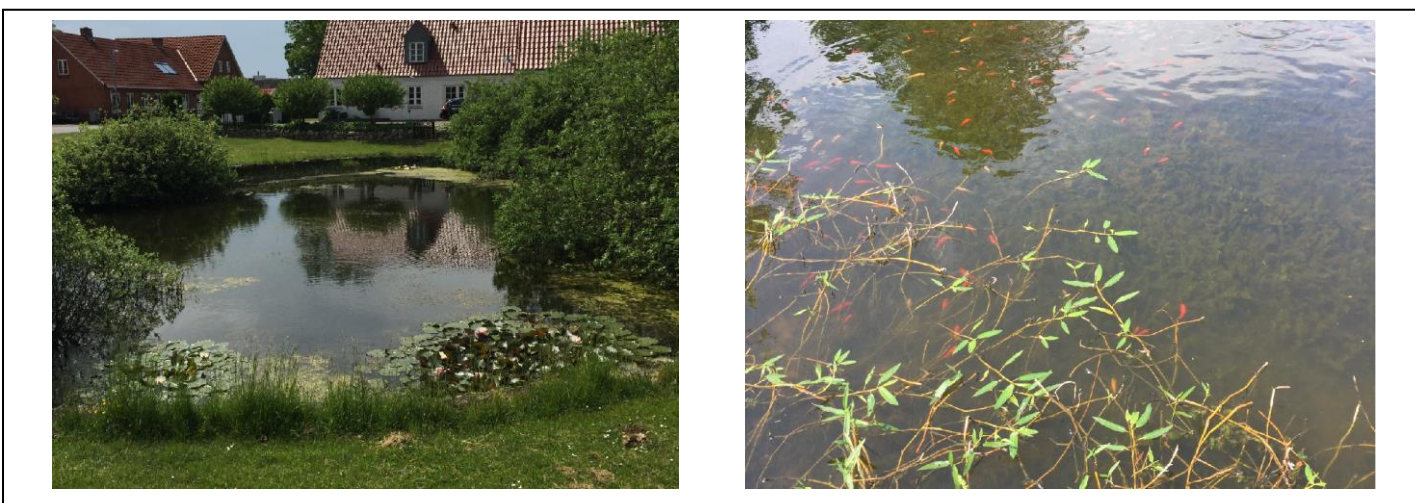
Lokalitetsnummer	Matr.nr	Registreringsdato
Nr. 31, Lyngve vest	Matr. 50, Lyngve By, Lyngve	1. juni 2016

Beskrivelse og omgivelser	
<p>Gadekæret ligger centralt op til landsbyens forsamlingshus. Der er grønt areal med slået græs. Der er en bæk. Søarealet er 400 m².</p>	
Flora og fauna	Tilstand
Evt. frø (en dame nævner, at der er frøer) Guldfisk Lådden dueurt Sumpstrå Tornfrøet hornblad Vand-pileurt Åkander, hvid	Der er lidt slam i vandet, men ellers fin vandflade.
Skilte, mindesmærker, mv.	
Der er en informationstavle – står tættere på forsamlingshus end gadekær.

Påkrævet indsats
Der står store beplantninger/buske helt ned til vandet – disse kunne med fordel beskæres.

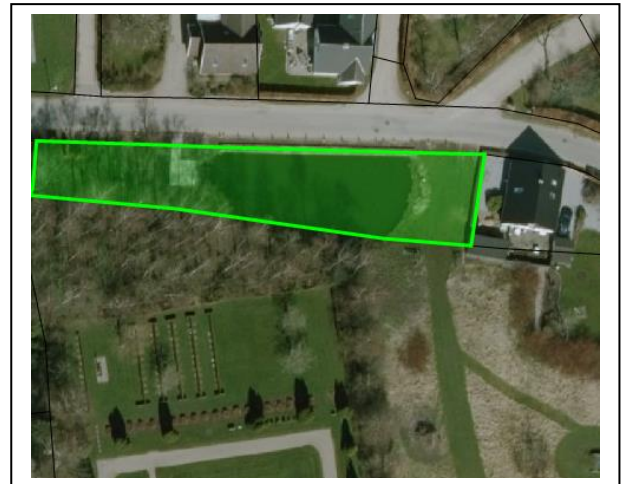
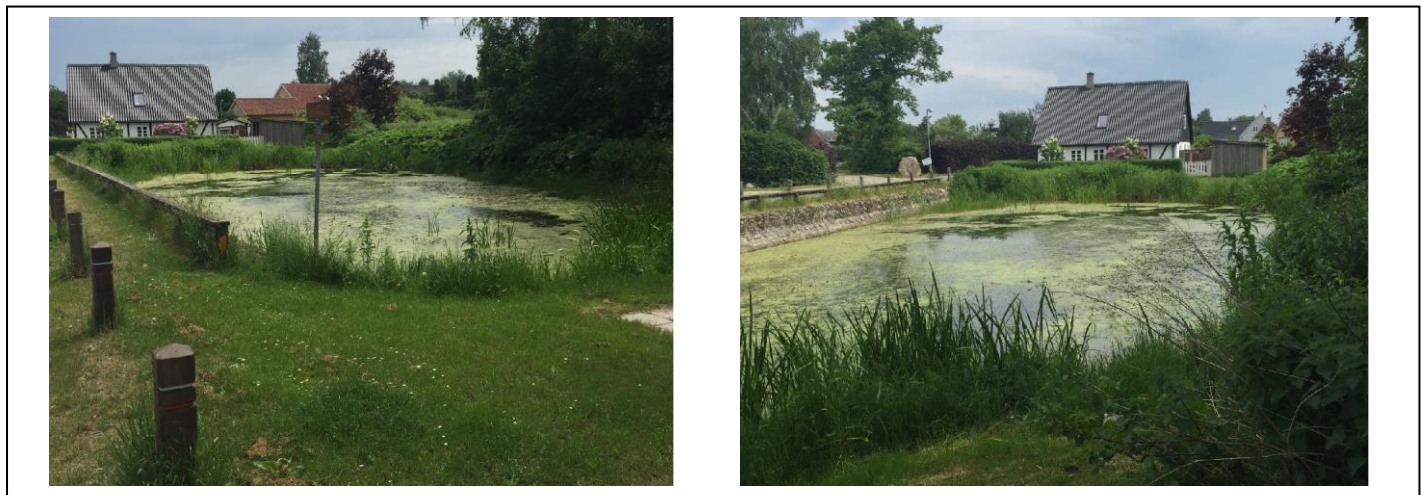
Lokalitetsnummer	Matr.nr	Registreringsdato
Nr. 32, Lyngø øst	Matr. 51, Lyngø By, Lyngø	1. juni 2016

Der er grønne arealer med bord-bænke-sæt, som støder op af større fællesareal for landsbyen. Kirkegård som nabo mod syd. Ligger overfor grisestald. Der er rør – evt. tilløb/udløb. Gadekæret har betonkant ud mod vejen. Søarealet er ca. 450 m².

Flora og fauna	Tilstand
Andemad Grøn frø Kalmus Lille mosesnegl Tornfrøet hornblad Vand-pileurt Vandnymfe Vandranunkel Åkande, hvid	Der er meget andemad

Oprenset i 2015 støttet af udviklingspuljen. Gadekæret er næringsbelastet med alger i vandet og brændenælder langs bredden. Slåning af bredzonen med fjernelse af det afklippede kunne fremme anden vegetation. Betonkanten kunne fjernes.

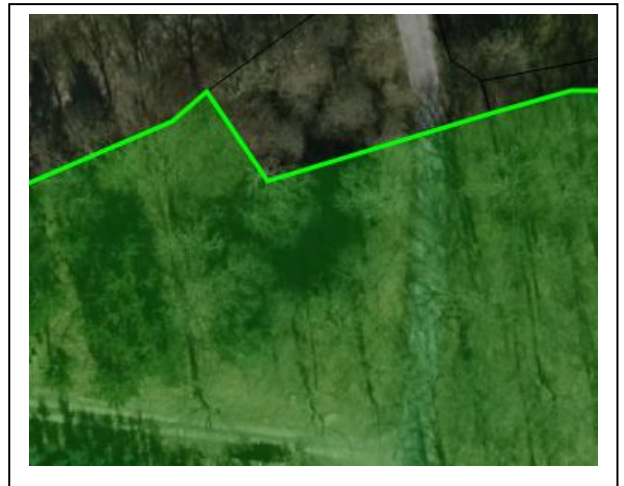
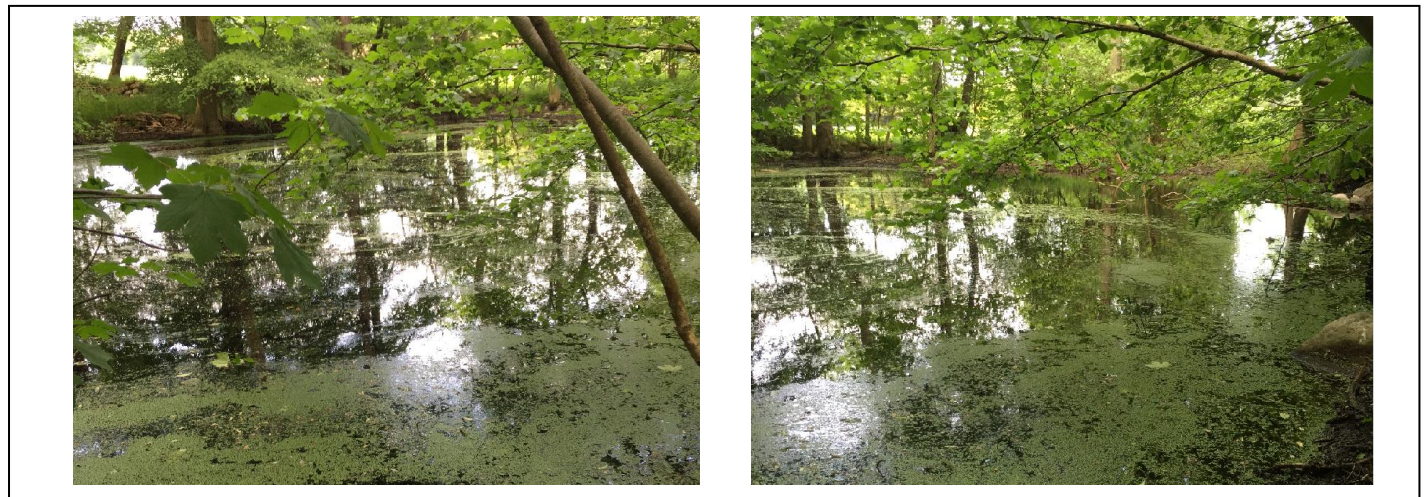
Lokalitetsnummer	Matr.nr	Registreringsdato
Nr. 33, Stenstrup	Matr. 10, Stenstrup By, Lyng	1. juni 2016

Beskrivelse og omgivelser
 Søen er omgivet af skov og dyrket mark.
 Det er ikke særlig fremkommeligt.
 Søarealet er ca. 300 m².

Flora og fauna	Tilstand
Liden andemad	Søen er fuldt af nedfaldsløv, der er sunket til bunds.

Påkrævet indsats
 Søen trænger til en oprensning, men det vil kun nytte, hvis gadekæret samtidig lysstilles.

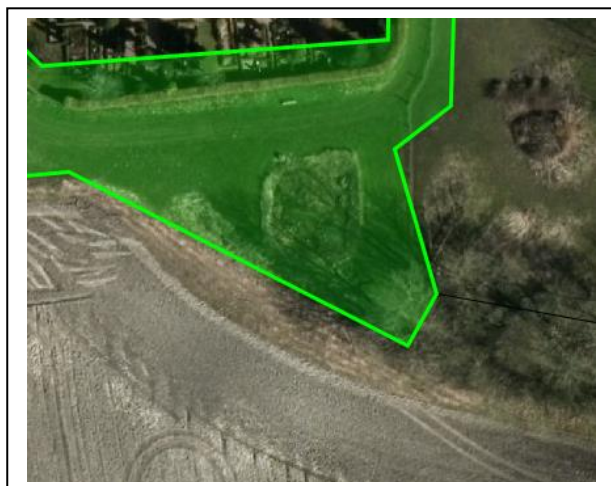
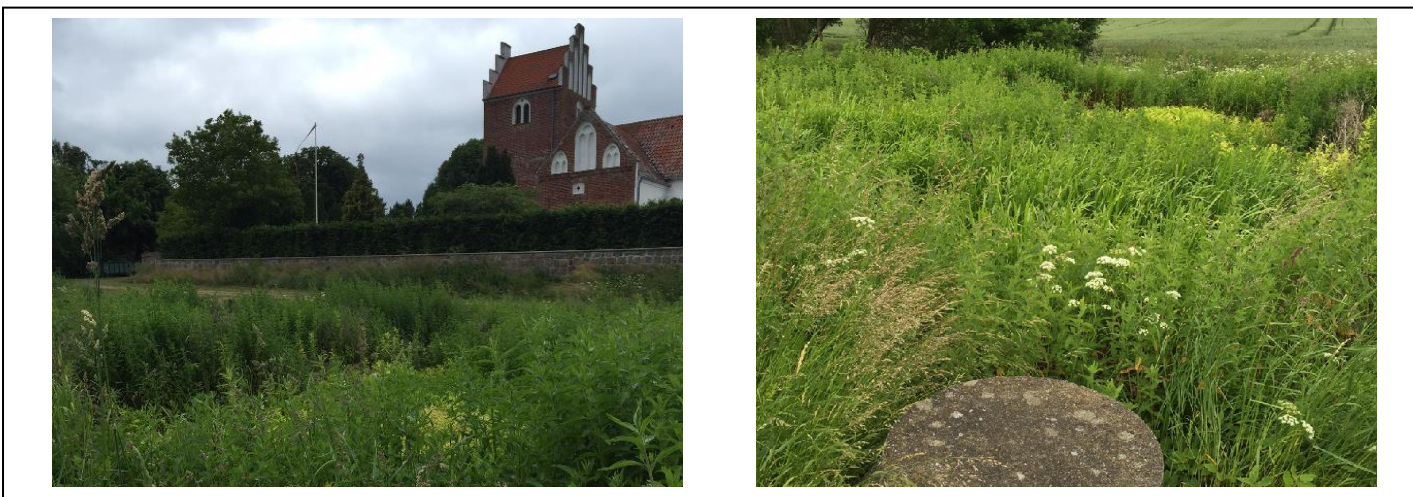
Lokalitetsnummer	Matr.nr	Registreringsdato
Nr. 34, Vester Broby	Matr. 50, Vester Broby By, Vester Broby	14. juni 2016

Beskrivelse og omgivelser	
<p>Gadekæret er placeret syd for kirken væk fra vejen. Syd for gadekæret er dyrket agerland. Der er slået græsareal, samt en forfalden bænk. Gadekæret er hegnet ind – det er ret utilgængeligt. Der er en brønd med dæksel. Søarealet er ca. 140 kvm.</p>	
Flora og fauna	Tilstand
<p>Gul iris Lådden dueurt</p>	<p>Groet til i opvækst Pga. hegn er det ikke muligt at komme til vand og tjække kvalitet. Umiddelbart ikke særlig meget vand.</p>
Skilte, mindesmærker, mv.	
<p>Branddamsskilt ved vejen</p>

Påkrævet indsats
Gadekæret bør ryddes for opvækst. Hegnet kan fjernes for at gøre gadekæret mere tilgængeligt.
