Sorø Afdelingen

Danmarks Naturfredningsforening

DN Sorøs besigtigelser af markante fortidsminder i Sorø kommune

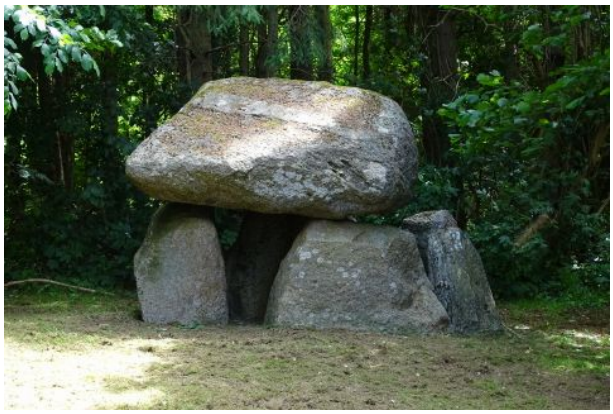
10. Langhøj på Overdrevet 1

Flot og velbevaret langdysse fra stenalderen (dateret 3950 – 2801 f.Kr.)

Besigtigelse juni 2021:
Langdyssen befinder sig dybt inde i en privat have langt fra nærmeste offentlige vej, men ved kontakt til ejeren kan adgang opnås.

Langdyssen er skjult af høje nåletræer som der kunne lysnes i, så fortidsmindet kom bedre til sin ret. De høje træer gør, at der er ingen særlig vegetation omkring dyssen.

Anbefaling: Udarbejdelse af en vejledning til pleje af fortidsmindet til ejer.

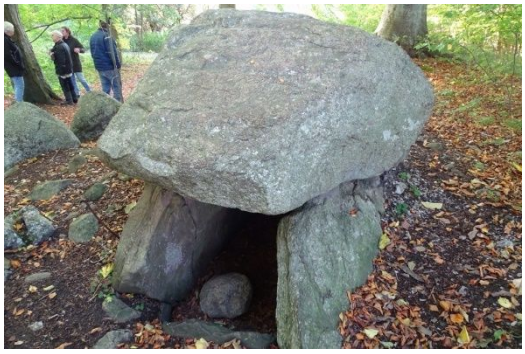
15. Frederikskilde Langdysse

Langdyssen har engang været et imponerende syn med sine 30 meter og op til 3 gravkamre. Nu ligger langdyssen mest hen som en ruin men meget store træer på, hvoraf en er væltet og tydeligvis har taget en masse med sig fra langdyssens kant, hvilket må frygtes kan ske når de nuværende træer vælter om. Det ene kammer er åbent og besøges af rigtig mange børn, som lige kan krybe derind.

Det er naturstyrelsen som ejer området omkring naturcenteret og en pleje af langdyssen bør ske. Den opsatte informationstavle er meget informativ, og indeholder en QR-kode.

Langdyssen er dækket af store bøgetræer

Den væltede bøg har revet en stor del af langdyssen op

Anbefaling: Da fortidsmindet befinder sig på Naturstyrelsens areal ved Kongskilde Naturcenter, vil det være naturligt at bede Naturstyrelsen sørge for at fortidsmindet bliver plejet.

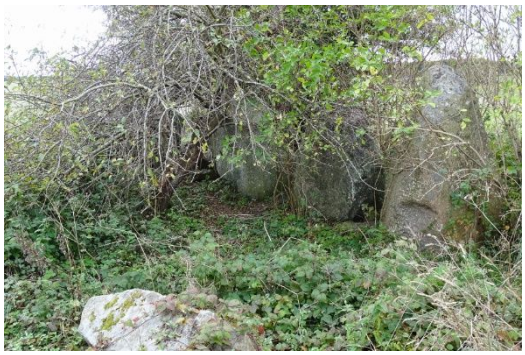
20. ”Ringdysse”, en langdysse på Sejevej

Randstenene er store og flotte

De fleste af de store randsten er skjult i opvækst

Udefra er det svært er erkende langdyssen som sådan

Anbefaling: Udarbejdelse af en vejledning til pleje af fortidsmindet til ejer og vedligeholder samt udarbejdelse og opsætning af en ny informationstavle.
DN Sorø har i maj 2023 fremsendt et forslag til plejeplan for fortidsmindet til lodsejer, Museum Vestsjælland, nabo og Sorø Kommune. DN Sorø har lovet at gennemføre den aktuelle pleje, hvis Sorø Kommune vil sørge for at afklippet materiale fjernes fra området.

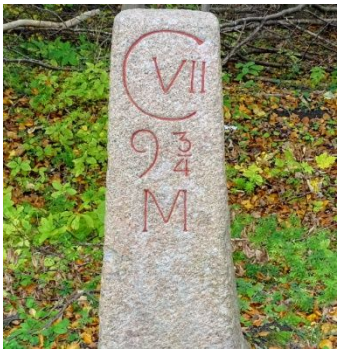
21. Milepæl 9 3/4 mil på Ringstedvej

Oplysninger fra Slots- og Kulturstyrelsens oversigt over Fund og Fortidsminder:
Sted- og lokalitetsnr.: 040110-45, Fredningsnr.: 352445, Fredningsstatus: Fredet 1937 eller senere
Milepælen står 9 ¾ mil (ca. 73,5 km) fra Rådhuspladsen i København på Ringstedvejen i Bolbro Skov.
I 2014 skriver Kulturstyrelsen: ”*Milesten af typen stele. Stenen, som er af lys rødgrå granit, er i god stand men bør afrenses og opmales. Påskrift: C VII 9 3/4 M Mål: 29x21,5 44x36 116,5 2 62”*
I løbet af 2020 er milepølen på foranledning af DN Sorø blevet både afrenset og genopmalet, så den nu fremstå markant i vejsiden.

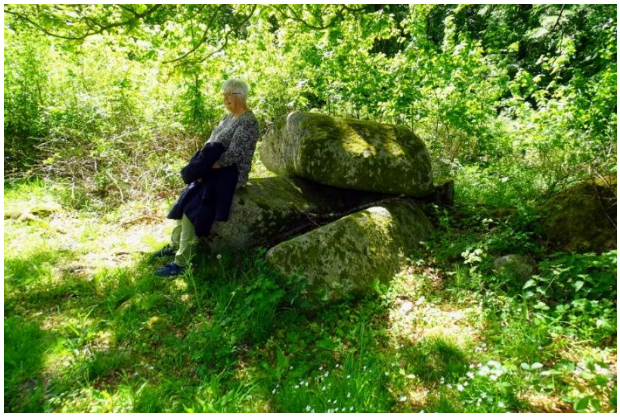
26. Enerishøj på Kulebjerg Overdrev

Oplysninger fra Slots- og Kulturstyrelsens oversigt over Fund og Fortidsminder:
Sted- og lokalitetsnr.: 030211-10, Fredningsnr.: 33234, Fredningsstatus: Fredet 1937 eller senere.
Kulebjerg Overdrev er absolut Sorø Kommunes oversete perle. Der er ikke nogen skiltning til området, der er tvært imod skiltning af Jyderup-stien, som viser udenom området. Som et af Sjælland meget få oprindelige overdrevsområder er det meste af området fredet og afgræsses nænsomt til gavn for både flora og fauna og for de få, som finder frem til området. Der er dog ingen grund til at besøge området for at bese det stedlige fortidsminde på Enerishøj. Området omkring fortidsmindet er smukt og dækstenen kan snildt ruges som siddeplads, men ellers er der ikke meget at se på stedet.

Fortidsmindet på Enerishøj, et godt sted til rast.

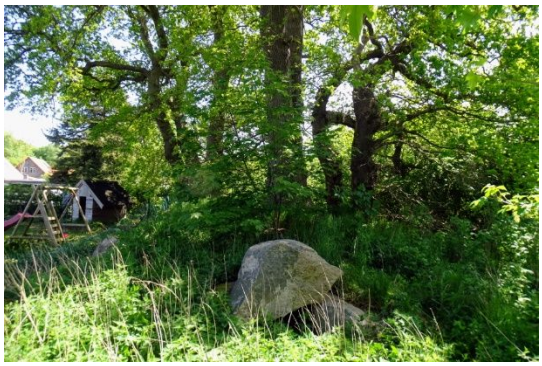
27. Langdysse med 3 kamre ved rundkørsel ind mod Ruds Vedby

Oplysninger fra Slots- og Kulturstyrelsens oversigt over Fund og Fortidsminder:
Sted- og lokalitetsnr.: 030211-7, Fredningsnr.: 332251, Fredningsstatus: Fredet 1937 eller senere.
Det er meget svært at erkende, at der ligger en meget stor langdysse tæt på vejen ind til Ruds Vedby fra øst. Langdyssen er helt dækket af meget høje og meget gamle træer, eg, bøg og spidsløn.
Fortidsmindet er svært at komme til og ligger umiddelbart op ad en have, som de høje træer truer med at knuse, hvis de vælter af ælde.

Fortidsmindet er dækket af store, meget gamle træer

Randstenene synes intakte, men hegnes tæt til nabohaven
