Gennemgang af gadekær og branddamme i Sorø Kommune 2016

Evaluering af gadekær 2016

Gennemgang af gadekær og branddamme:

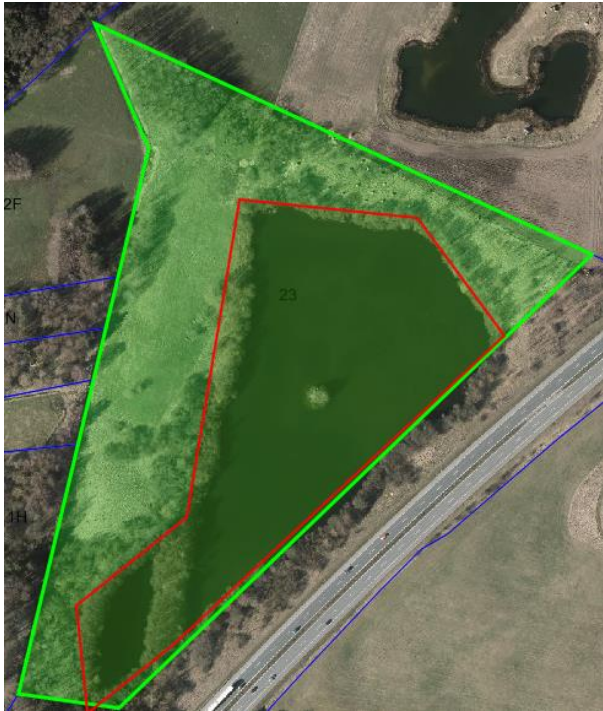
Lokalitetsnummer	Matr.nr	Registreringsdato
Nr. 22, Haverup Mose	Matr. 23, Haverup By, Pedersborg

Beskrivelse	
<p>3,3 ha sø i Haverup beliggende på kommunalt areal (ikke landbrugsareal) nord for motorvejen. Søen er udgravet i forbindelse med råstofgravning og anlæg af motorvejen.</p> <p>Hele arealet på 7,7 ha er udlagt som <i>potentiel natur</i> i den nord-syd gående <i>økologiske forbindelse</i> for tør natur jf. kommuneplanen. Det skyldes at de tidligere råstofgrave har gode muligheder for at udvikle sig til botaniske overdrev hvis de afgræsses. Sådanne arealer er også vigtige levesteder for frøer, salamander og firben.</p>

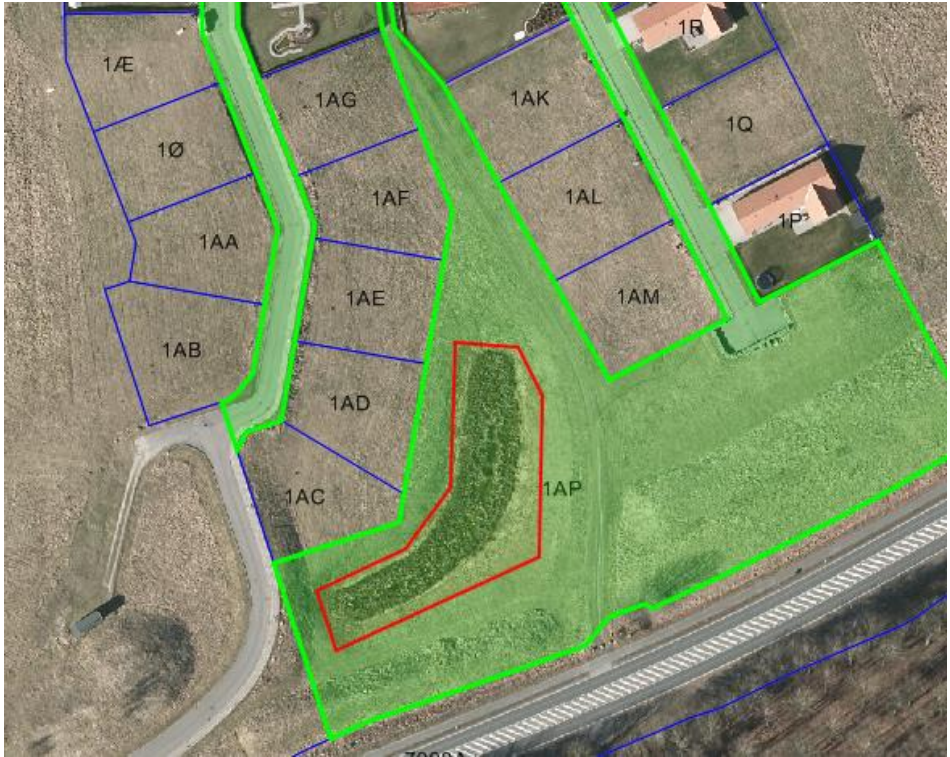
Lokalitetsnummer	Matr.nr	Registreringsdato
Nr. 23, Engstien Haverup	Matr. 1ap, Haverup By, Pedersborg	24. juni 2016

Beskrivelse	
<p>Ca 1200 m² sø på kommunalt areal (ikke landbrugsareal) omkring udstykning på Engstien ved Haverup. Søen er anlagt som et regnvandsbassin.</p>

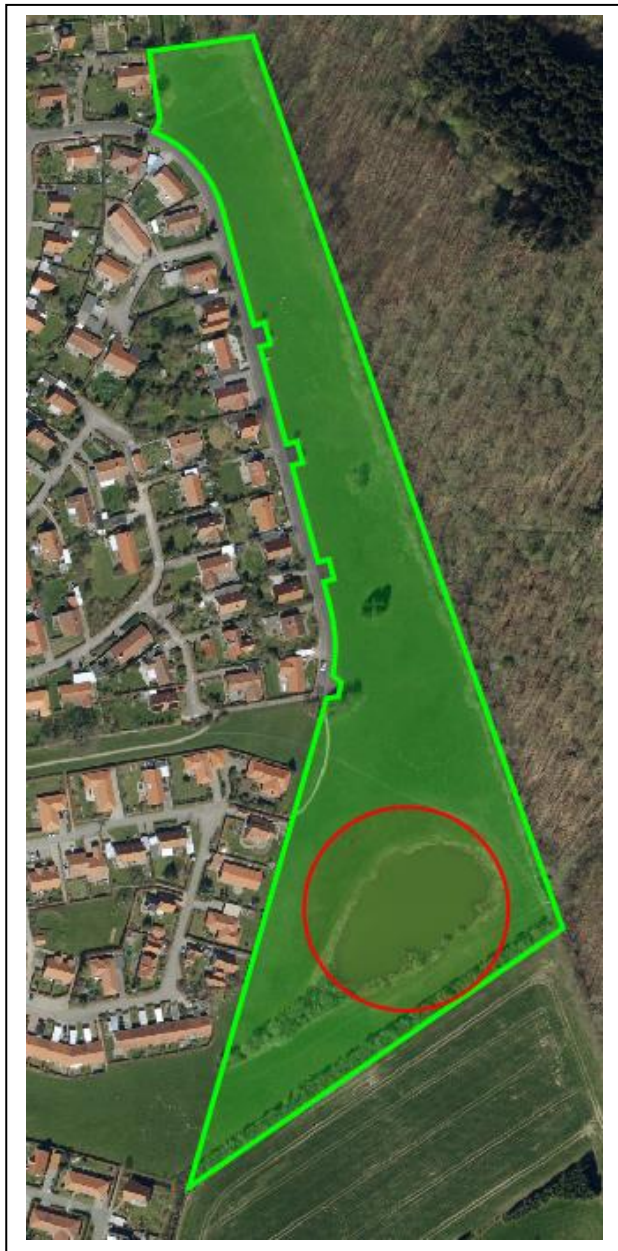
Lokalitetsnummer	Matr.nr	Registreringsdato
Nr. 28, Frederiksberg syd	Matr. 9a, Lyngby, Lyngby

4100 m² sø på 4,8 ha kommunalt areal (ikke landbrugsareal). Søen er anlagt som regnvandsbassin mellem 1985-90 (udfra orthofoto) på samme tid som udstykningen Anemonevej/Lupinvej/Røllikevej på Frederiksberg. Modtager regnvand fra de senere udstykninger Tusindfrydvej og Snerlevej.
